ข้อมูลสภาพปัญหาและแนวทางการแก้ไขปัญหาเบื้องต้น
ของตำแหน่งการกีดขวางทางน้ำ จังหวัดเชียงราย

รหัสตำแหน่งกีดขวางที่: CR0708005002

ชื่อลำน้ำ แม่จัน
หมู่บ้าน หมู่ที่ 5 แม่เฟือง

วันที่สำรวจ: 25 ตุลาคม 2562

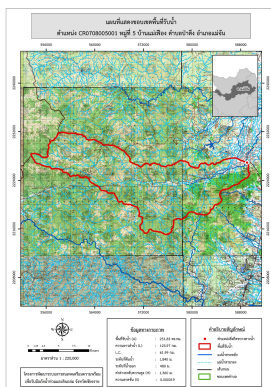
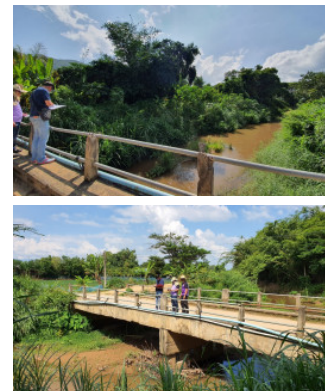
รูปภาพประกอบ

> โดยธรรมชาติ การทับถมของตะกอน (ลำน้ำตื้นเขิน) วัชพืช (หญ้า)

> โดยมนุษย์ จาก ระบบสาธารณสุข: สะพานมีหน้าตัดแคบเกินไป หรือมีตอม่อมากเกินไปในช่วงฤดูน้ำหลากระบายไม่ทัน

สภาพปัญหาการกีดขวางทางน้ำ	แนวทางและวิธีการแก้ไขปัญหาเบื้องต้น
สะพานมีหน้าตัดแคบเกินไป และมีตอม่อถี่ทำให้เศษกิ่งไม้ วัชพืช และสิ่ง ปฏิกูล มาติดตอม่อในช่วงน้ำหลากทำให้เกิดน้ำท่วมด้านเหนือน้ำ	ข้อมูลพื้นที่รับน้ำของตำแหน่งที่เกิดปัญหา $A = 251.83$ ตารางกิโลเมตร อัตราการไหลสูงสุด = $157.93 \text{ m}^3/\text{s}$ Return period = 50 ปี
	ขุดลอกเอาตะกอนทราย เศษกิ่งไม้ก่อนฤดูน้ำหลาก และวางมาตรการขุดลอกตามระยะเวลาที่เหมาะสมของพื้นที่
