ข้อมูลสภาพปัญหาและแนวทางการแก้ไขปัญหาเบื้องต้น  
ของตำแหน่งการกีดขวางทางน้ำ จังหวัดเชียงราย

รหัสตำแหน่งกีดขวางที่: CR0708006001

ชื่อลำน้ำ แม่จัน เป็นสาขาของแม่น้ำ แม่คำ/แม่น้ำโขง ประเภทลำน้ำ แม่น้ำสาขา  
หมู่บ้าน หมู่ที่ 6 ผาดั้ง ตำบล ป่าตึง อำเภอ แม่จัน จังหวัด เชียงราย

วันที่สำรวจ: 25 ตุลาคม 2562

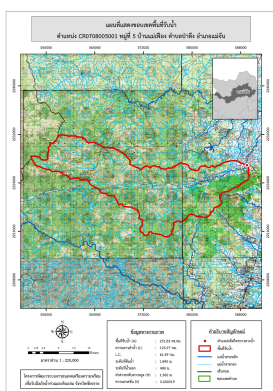
รูปภาพประกอบ

- > โดยธรรมชาติ การทับถมของตะกอน (ลำน้ำตื้นเขิน) วัชพืช (ไม้ไผ่)
- > โดยมนุษย์ จาก -

สภาพปัญหาการกีดขวางทางน้ำ	แนวทางและวิธีการแก้ไขปัญหาเบื้องต้น
ฝายน้ำล้นกีดขวางทางน้ำทำให้เศษกิ่งไม้ วัชพืช และสิ่งปฏิกูล มาติดตอม่อในช่วงน้ำหลากเป็นต้นเหตุของน้ำท่วมบริเวณแยกแม่ฮ้อย เนื่องจากปัจจุบันเมื่อน้ำหลากคลองส่งน้ำไม่มีประตูควบคุมน้ำทำให้น้ำไหลเข้าคลองส่งน้ำในปริมาณมากกว่าความจุลำน้ำ น้ำที่ไหลไปยังแยกแม่ฮ้อยมีปริมาณมากกว่าอัตราการระบายของคลองส่งน้ำและท่อลอดถนน ทำให้น้ำท่วม	ข้อมูลพื้นที่รับน้ำของตำแหน่งที่เกิดปัญหา A = 251.83 ตารางกิโลเมตร อัตราการไหลสูงสุด = 157.93 m <sup>3</sup> /s Return period = 50 ปี ขุดลอกตะกอนทราย เศษกิ่งไม้ก่อนฤดูน้ำหลาก และก่อสร้างประตูควบคุมน้ำบริเวณปากคลองส่งน้ำควบคุมปริมาณน้ำที่จะไหลเข้าคลองส่งน้ำที่ไหลไปแยกแม่ฮ้อยให้มีขนาดเหมาะสมไม่เกินศักยภาพการระบายน้ำของพื้นที่ท้ายน้ำ (ดูแบบรายละเอียดได้ในการออกแบบรายละเอียดการแก้ปัญหาสิ่งกีดขวางทางน้ำ)
