ข้อมูลสภาพปัญหาและแนวทางการแก้ไขปัญหาเบื้องต้น
ของตำแหน่งการกีดขวางทางน้ำ จังหวัดเชียงราย

รหัสตำแหน่งกีดขวางที่: CR0708007001

วันที่สำรวจ: 25 ตุลาคม 2562

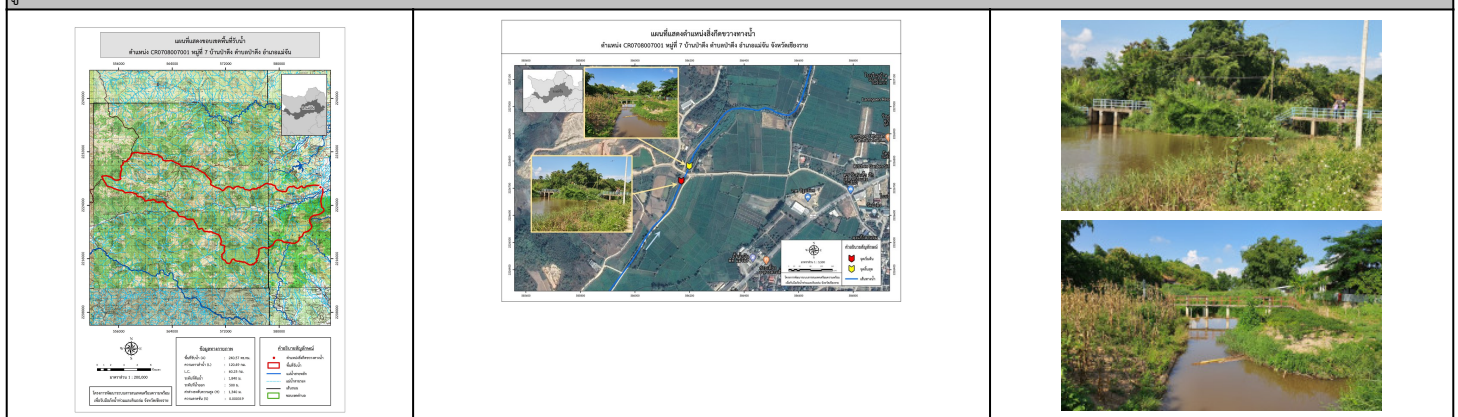
รูปภาพประกอบ

สภาพปัญหาการกีดขวางทางน้ำ	แนวทางและวิธีการแก้ไขปัญหาเบื้องต้น
เป็นลำเหมืองแม่จันแยกจากน้ำจันบริเวณโปร่งน้ำร้อนมีสภาพตื้นเขินบางช่วง และมีวัชพืชขึ้นปกคลุมหนาแน่น ฝายดังกล่าวยังสามารถรองรับน้ำได้แต่เกิดจากสภาพตื้นเขินบริเวณหน้าฝาย	ข้อมูลพื้นที่รับน้ำของตำแหน่งที่เกิดปัญหา A = 240.57 ตารางกิโลเมตร อัตราการไหลสูงสุด = 154.28 m ³ /s Return period = 50 ปี ขุดลอกเอาตะกอนทราย เศษกิ่งไม้ ออกก่อนฤดูน้ำหลาก และวางมาตรการขุดลอกตามระยะเวลาที่เหมาะสมของพื้นที่
