ข้อมูลสภาพปัญหาและแนวทางการแก้ไขปัญหาเบื้องต้น
ของตำแหน่งการกีดขวางทางน้ำ จังหวัดเชียงราย

รหัสตำแหน่งกีดขวางที่: CR0705001002

ชื่อลำน้ำ แม่จัน
หมู่บ้าน หมู่ที่ 1 สันทราย

วันที่สำรวจ: 25 ตุลาคม 2562

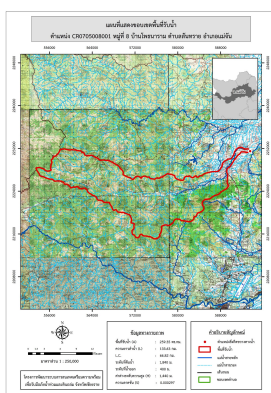
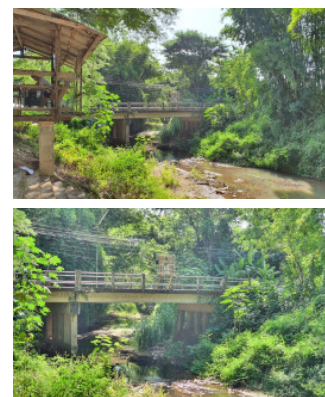
รูปภาพประกอบ

> โดยมนุษย์ จาก ระบบสาธารณสุขโลก: สะพานมีหน้าตัดแคบเกินไป หรือมีตอม่อมากเกินไปในช่วงฤดูน้ำหลากระบายไม่ทัน

สภาพปัญหาการกีดขวางทางน้ำ	แนวทางและวิธีการแก้ไขปัญหาเบื้องต้น
สะพานมีหน้าตัดแคบเกินไป และมีตอม่อถี่ทำให้เศษกิ่งไม้ วัชพืช และสิ่งปฏิกูล มาติดตอม่อในช่วงน้ำหลากทำให้เกิดน้ำท่วมด้านเหนือน้ำ	ข้อมูลพื้นที่รับน้ำของตำแหน่งที่เกิดปัญหา $A = 259.35$ ตารางกิโลเมตร อัตราการไหลสูงสุด = $160.32 \text{ m}^3/\text{s}$ Return period = 50 ปี
	ขุดลอกเอาตะกอนทราย เศษกิ่งไม้ก่อนฤดูน้ำหลาก และวางมาตรการขุดลอกตามระยะเวลาที่เหมาะสมของพื้นที่
