ข้อมูลสภาพปัญหาและแนวทางการแก้ไขปัญหาเบื้องต้น
ของตำแหน่งการกีดขวางทางน้ำ จังหวัดเชียงราย

รหัสตำแหน่งกีดขวางที่: CR0705001003

ชื่อลำน้ำ แม่จัน
หมู่บ้าน หมู่ที่ 1 สันทราย

วันที่สำรวจ: 25 ตุลาคม 2562

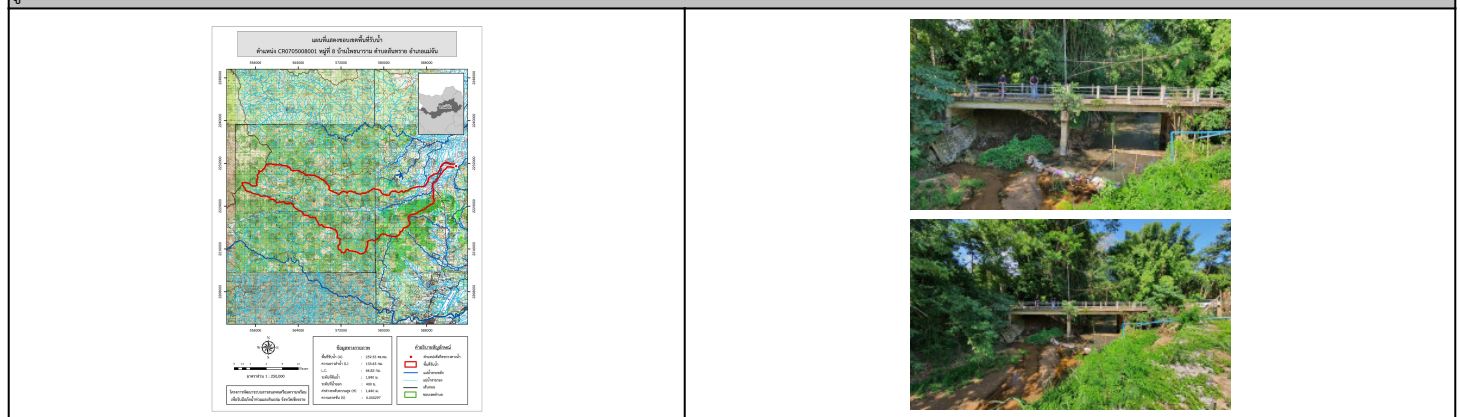
รูปภาพประกอบ

> โดยธรรมชาติ วัชพืช (กิ่งไม้)

> โดยมนุษย์ จาก ระบบสาธารณสุขโลก: สะพานมีหน้าตัดแคบเกินไป หรือมีตอม่อมากเกินไปในช่วงฤดูน้ำหลากระบายไม่ทัน

สภาพปัญหาการกีดขวางทางน้ำ	แนวทางและวิธีการแก้ไขปัญหาเบื้องต้น
สะพานมีหน้าตัดแคบเกินไป และมีตอม่อถี่ทำให้เศษกิ่งไม้ วัชพืช และสิ่งปฏิกูล มาติดตอม่อในช่วงน้ำหลากทำให้เกิดน้ำท่วมด้านเหนือน้ำ	ข้อมูลพื้นที่รับน้ำของตำแหน่งที่เกิดปัญหา $A = 259.35$ ตารางกิโลเมตร อัตราการไหลสูงสุด = $160.32 \text{ m}^3/\text{s}$ Return period = 50 ปี
	ขุดลอกเอาตะกอนทราย เศษกิ่งไม้ก่อนฤดูน้ำหลาก และวางมาตรการขุดลอกตามระยะเวลาที่เหมาะสมของพื้นที่
