ข้อมูลสภาพปัญหาและแนวทางการแก้ไขปัญหาเบื้องต้น
ของตำแหน่งการกีดขวางทางน้ำ จังหวัดเชียงราย

รหัสตำแหน่งกีดขวางที่: CR0705002001
วันที่สำรวจ: 25 ตุลาคม 2562

ชื่อลำน้ำ แม่จัน เป็นสาขาของแม่น้ำ แม่คำ/แม่น้ำโขง ประเภทลำน้ำ แม่น้ำสาขา
หมู่บ้าน หมู่ที่ 2 จอมจันทร ตำบล สันทราย อำเภอ แม่จัน จังหวัด เชียงราย

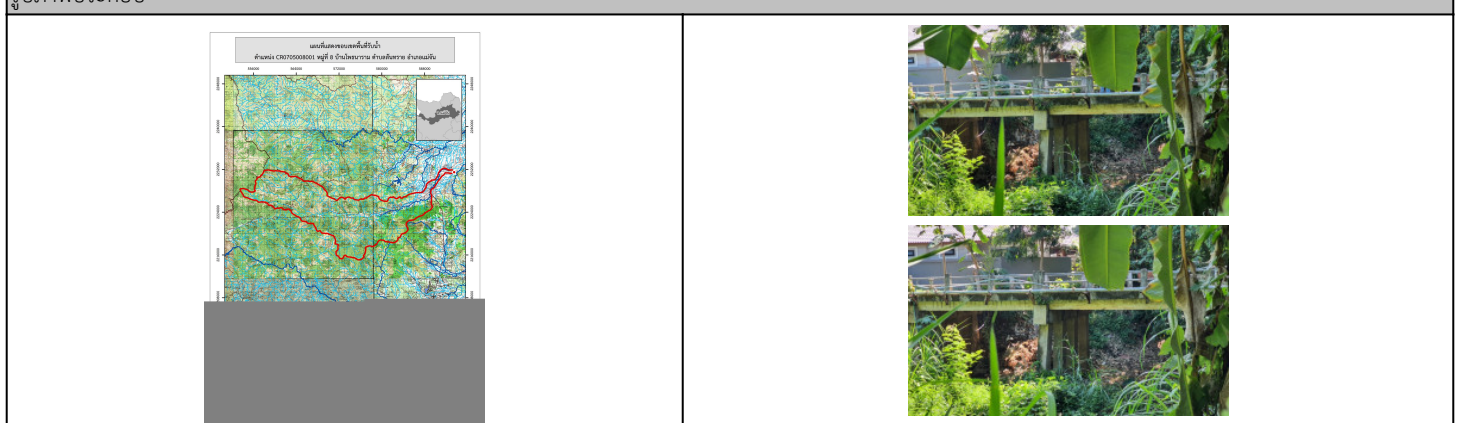
รูปภาพประกอบ

- > โดยธรรมชาติ วัชพืช (กิ่งไม้)
- > โดยมนุษย์ จาก ระบบสาธารณสุขโรค: สะพานมีหน้าตัดแคบเกินไป หรือมีตอม่อมากเกินไปในช่วงฤดูน้ำหลากระบายไม่ทัน

สภาพปัญหาการกีดขวางทางน้ำ	แนวทางและวิธีการแก้ไขปัญหาเบื้องต้น
สะพานมีหน้าตัดแคบเกินไป และมีตอม่อถี่ทำให้เศษกิ่งไม้ วัชพืช และสิ่งปลูกสร้างมาติดตอม่อในช่วงน้ำหลากทำให้เกิดน้ำท่วมด้านเหนือน้ำ	ข้อมูลพื้นที่รับน้ำของตำแหน่งที่เกิดปัญหา $A = 259.35$ ตารางกิโลเมตร อัตราการไหลสูงสุด = $160.32 \text{ m}^3/\text{s}$ Return period = 50 ปี ขุดลอกเอาตะกอนทราย เศษกิ่งไม้ก่อนฤดูน้ำหลาก และวางมาตรการขุดลอกตามระยะเวลาที่เหมาะสมของพื้นที่
