ข้อมูลสภาพปัญหาและแนวทางการแก้ไขปัญหาเบื้องต้น
ของตำแหน่งการกีดขวางทางน้ำ จังหวัดเชียงราย

รหัสตำแหน่งกีดขวางที่: CR0705002001
วันที่สำรวจ: 25 ตุลาคม 2562

ชื่อลำน้ำ แม่จัน เป็นสาขาของแม่น้ำ แม่คำ/แม่น้ำโขง ประเภทลำน้ำ แม่น้ำสาขา
หมู่บ้าน หมู่ที่ 2 จอมจันทร ตำบล สันทราย อำเภอ แม่จัน จังหวัด เชียงราย

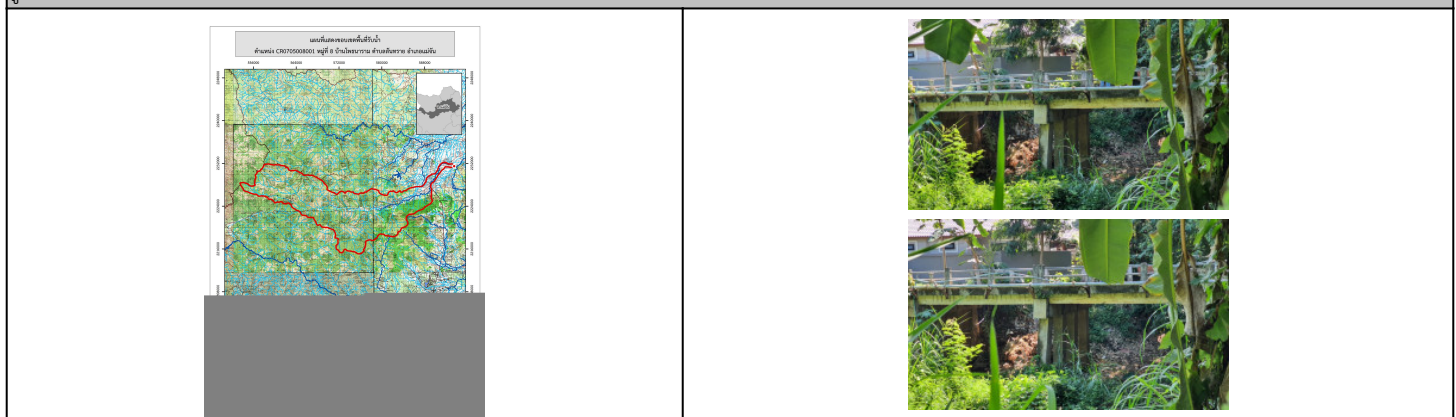
รูปภาพประกอบ

> โดยมนุษย์ จาก ระบบสาธารณสุขโรค: สะพานมีหน้าตัดแคบเกินไป หรือมีตอม่อมากเกินไปในช่วงฤดูน้ำหลากระบายไม่ทัน

สภาพปัญหาการกีดขวางทางน้ำ	แนวทางและวิธีการแก้ไขปัญหาเบื้องต้น
สะพานมีหน้าตัดแคบเกินไป และมีตอม่อถี่ทำให้เศษกิ่งไม้ วัชพืช และสิ่งปลูกสร้างมาติดตอม่อในช่วงน้ำหลากทำให้เกิดน้ำท่วมด้านเหนือน้ำ	ข้อมูลพื้นที่รับน้ำของตำแหน่งที่เกิดปัญหา $A = 259.35$ ตารางกิโลเมตร อัตราการไหลสูงสุด = $160.32 \text{ m}^3/\text{s}$ Return period = 50 ปี ขุดลอกเอาตะกอนทราย เศษกิ่งไม้ก่อนฤดูน้ำหลาก และวางมาตรการขุดลอกตามระยะเวลาที่เหมาะสมของพื้นที่
