ข้อมูลสภาพปัญหาและแนวทางการแก้ไขปัญหาเบื้องต้น
ของตำแหน่งการกัดขวางทางน้ำ จังหวัดเชียงราย

ชื่อลำน้ำ แม่น้ำสอง
หมู่บ้าน หมู่ที่ 15 ป่าเมือง

รหัสตำแหน่งกีดขวางที่: CR0704015001
วันที่สำรวจ: 25 ตุลาคม 2562

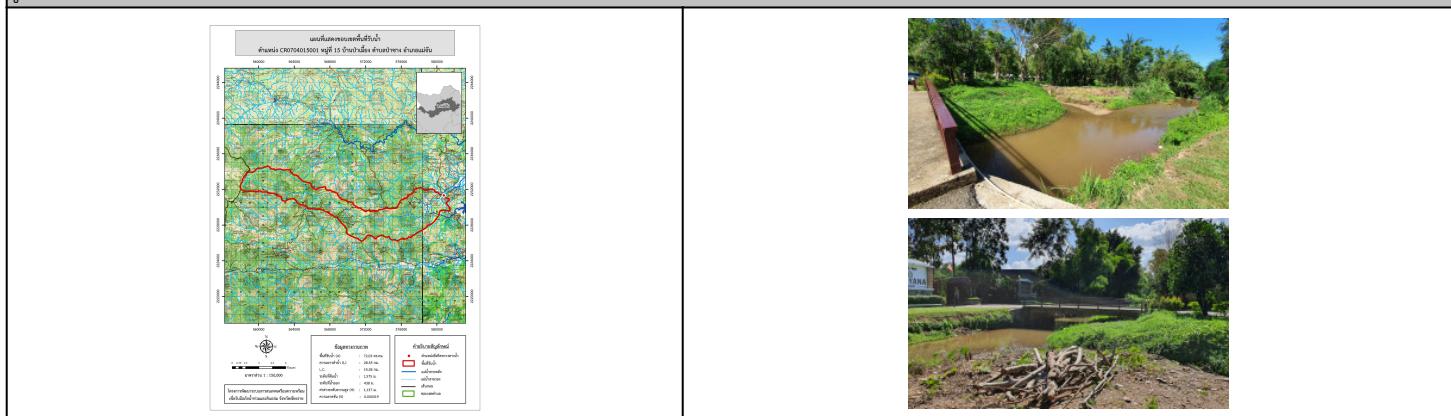
รูปภาพประกอบ

สภาพปัญหาการกัดขวางทางน้ำ	แนวทางและวิธีการแก้ไขปัญหาเบื้องต้น
ฝายน้ำล้นของ อบจ. กัดขวางทางน้ำทำให้เศษกิ่งไม้ วัชพืช และสิ่งปฏิกูล มาติดต่อกันในช่วงน้ำหลัก ด้านเหนือน้ำมีตะกอนตกทับถมเป็นปริมาณมาก เมื่อเกิดน้ำหลักทำให้เกิดน้ำท่วมด้านเหนือน้ำ	ข้อมูลพื้นที่รับน้ำของตำแหน่งที่เกิดปัญหา $A = 72.03 \text{ ตารางกิโลเมตร} \quad \text{อัตราการไหลสูงสุด} = 71.36 \text{ m}^3/\text{s}$ Return period = 25 ปี
	ชุดลอกເອາະກອນທray เศษกิ่งไม้ออกก่อนฤดูน้ำหลัก และวางแผนการชุดลอก ตามระยะเวลาที่เหมาะสมที่สุดที่
