ข้อมูลสภาพปัญหาและแนวทางการแก้ไขปัญหาเบื้องต้น
ของตำแหน่งการกัดขวางทางน้ำ จังหวัดเชียงราย

ชื่อลำน้ำ แม่สลอง
หมู่บ้าน หมู่ที่ 4 แม่สลองใน

รหัสตำแหน่งกีดขวางที่: CR0704004002
วันที่สำรวจ: 25 ตุลาคม 2562

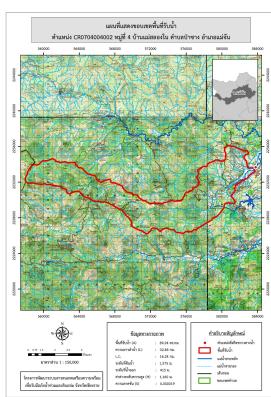
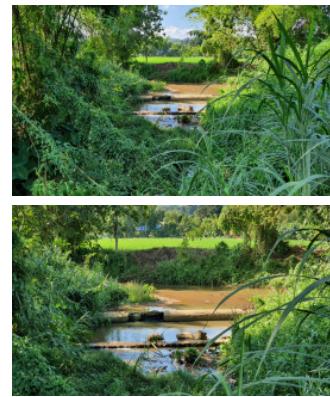
ลักษณะความเสียหาย น้ำท่วม ระดับมาก

> โดยธรรมชาติ การทับถมของตะกอน (ลำน้ำด้านใน) วัชพืช (กั่งไม้)

> โดยมนุษย์ จาก สิ่งปฏิกูล

ฝายน้ำล้นของ อบจ. กัดขวางทางน้ำทำให้เศษกั่งไม้ วัชพืช และสิ่งปฏิกูล มาติดต่อกันในช่วงน้ำหลาก ด้านเหนือน้ำมีตะกอนตกทับถมเป็นปริมาณมาก เมื่อเกิดน้ำหลากทำให้เกิดน้ำท่วมด้านเหนือน้ำ

ชุดลอกເອາະກອນทรัพย์ เศษกั่งไม้ม้อก ก่อนดูน้ำหลาก และวางแผนการชุดลอก ตามระยะเวลาที่เหมาะสมที่สุดที่
