ข้อมูลสภาพปัญหาและแนวทางการแก้ไขปัญหาเบื้องต้น  
ของตำแหน่งการกีดขวางทางน้ำ จังหวัดเชียงราย

รหัสตำแหน่งกีดขวางที่: CR0706005001

ชื่อลำน้ำ แม่แพง

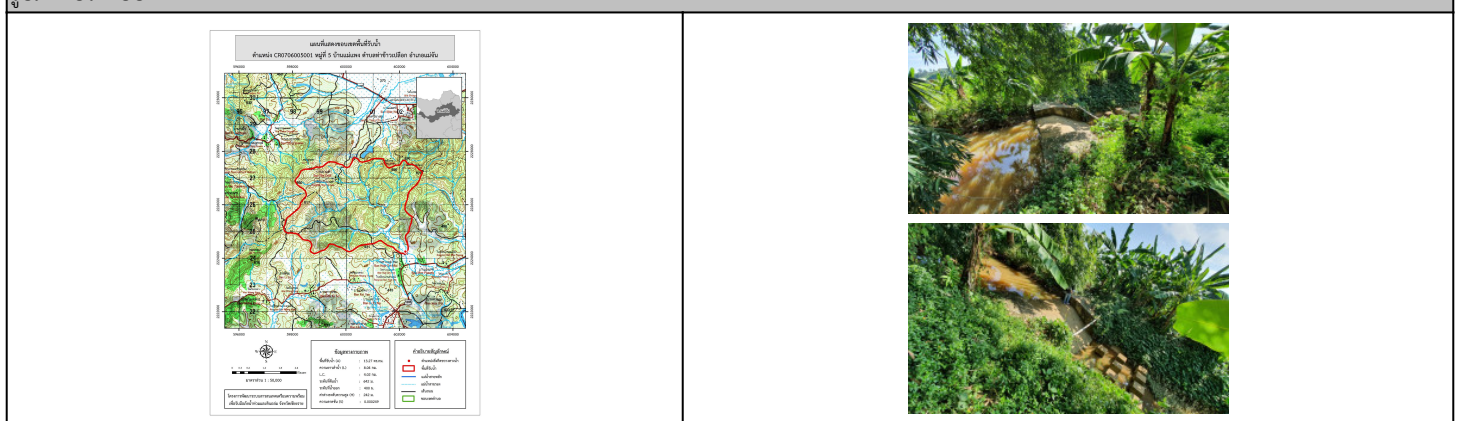
สภาพปัญหาการกีดขวางทางน้ำ	แนวทางและวิธีการแก้ไขปัญหาเบื้องต้น
ฝายน้ำล้นของเทศบาล กีดขวางทางน้ำทำให้เศษกิ่งไม้ วัชพืช และสิ่งปฏิกูล มาติดตอม่อในช่วงน้ำหลาก ด้านเหนือน้ำมีตะกอนตกทับถมเป็นปริมาณมาก เมื่อเกิดน้ำหลากทำให้เกิดน้ำท่วมด้านเหนือน้ำ	ข้อมูลพื้นที่รับน้ำของตำแหน่งที่เกิดปัญหา A = 13.27 ตารางกิโลเมตร LO = 8.04 กิโลเมตร H = 242 เมตร C = 0.2 tc = 1.27 ชั่วโมง l = 45 มิลลิเมตร อัตราการไหลสูงสุด = 16.6 m <sup>3</sup> /s Return period = 10 ปี
	ขุดลอกเอาตะกอนทราย เศษกิ่งไม้ก่อนฤดูน้ำหลาก และวางมาตรการขุดลอกตามระยะเวลาที่เหมาะสมของพื้นที่
