ข้อมูลสภาพปัญหาและแนวทางการแก้ไขปัญหาเบื้องต้น
ของตำแหน่งการกีดขวางทางน้ำ จังหวัดเชียงราย

รหัสตำแหน่งกีดขวางที่: CR0906001001

ชื่อลำน้ำ ห้วยม่วง เป็นสาขาของแม่น้ำ คลองชลประทาน ประเภทลำน้ำ ลำห้วย
หมู่บ้าน หมู่ที่ 1 แม่สาย ตำบล เวียงพางคำ อำเภอ แม่สาย จังหวัด เชียงราย

วันที่สำรวจ: 25 ตุลาคม 2562

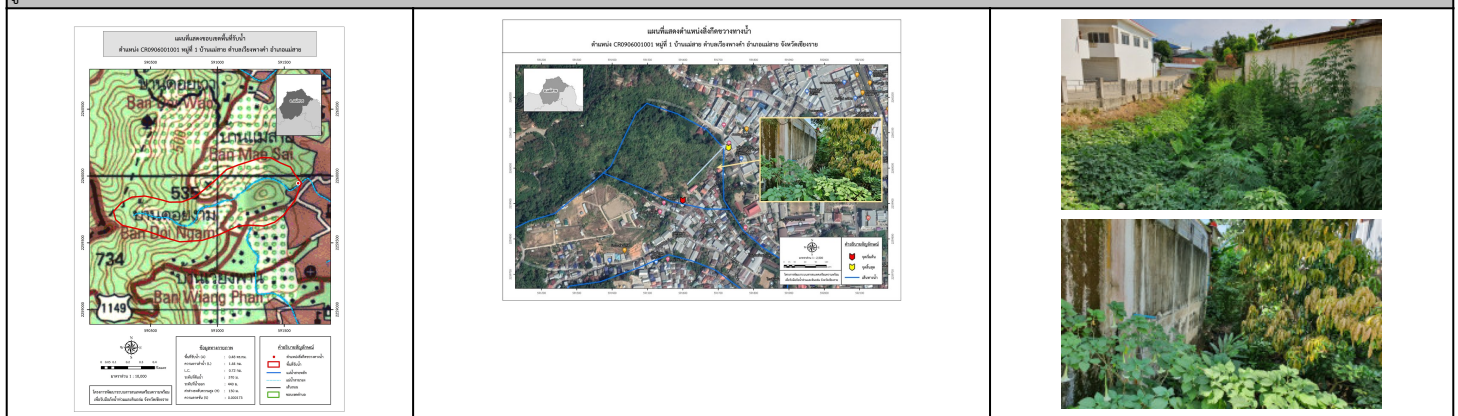
รูปภาพประกอบ

จาก ระบบสาธารณสุขโลก: ถนนขวางทางน้ำ ท่อลอดถนนที่ตัดลำน้ำมีขนาดเล็กเกินไประบายน้ำหลากไม่ทัน
วางท่อตามแนวลำน้ำทดแทนลำน้ำเดิม

สภาพปัญหาการกีดขวางทางน้ำ	แนวทางและวิธีการแก้ไขปัญหาเบื้องต้น
เป็นลำเหมืองที่ถูกรูก้าโดยชุมชนบริเวณนั้น บางช่วงขาดหาย และวางท่อทดแทนลำน้ำเดิมบริเวณที่ผ่านถนน และลอดผ่านตลาดสด เมื่อฝนตกจึงไม่สามารถระบายน้ำออกจากชุมชนได้ทัน เกิดปัญหาน้ำท่วมขัง และเน่าเสีย	ข้อมูลพื้นที่รับน้ำของตำแหน่งที่เกิดปัญหา A = 0.48 ตารางกิโลเมตร L0 = 1.44 กิโลเมตร H = 130 เมตร C = 0.3 tc = 0.22 ชั่วโมง l = 100 มิลลิเมตร อัตราการไหลสูงสุด = 2.94 m ³ /s Return period = 10 ปี
	เชื่อมต่อลำเหมืองส่วนที่ขาดหาย ขุดลอกตะกอนภายในท่อ และวางมาตรการขุดลอกลำเหมืองตามระยะเวลาที่เหมาะสม
