ข้อมูลสภาพปัญหาและแนวทางการแก้ไขปัญหาเบื้องต้น  
ของตำแหน่งการกีดขวางทางน้ำ จังหวัดเชียงราย

รหัสตำแหน่งกีดขวางที่: CR0906001002

ชื่อลำน้ำ ลำห้วย เป็นสาขาของแม่น้ำ คลองชลประทาน ประเภทลำน้ำ ลำห้วย  
หมู่บ้าน หมู่ที่ 1 แม่สาย ตำบล เวียงพางคำ อำเภอ แม่สาย จังหวัด เชียงราย

วันที่สำรวจ: 25 ตุลาคม 2562

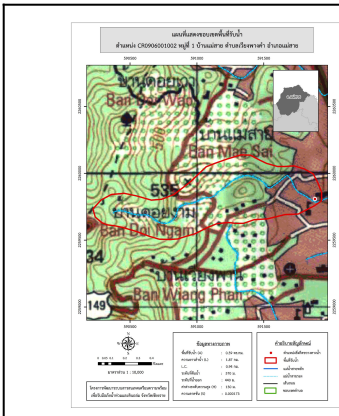
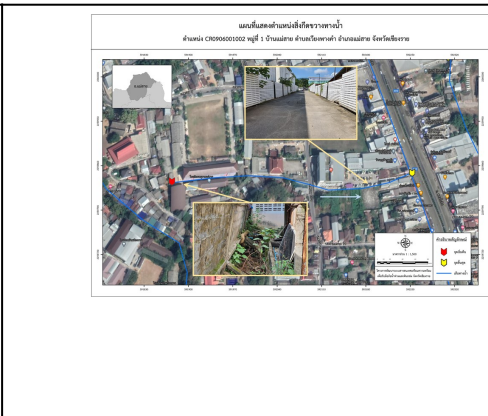
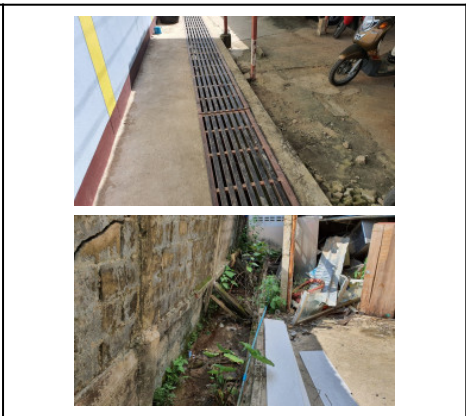
รูปภาพประกอบ

> โดยมนุษย์ จาก ระบบสาธารณสุข: ถนนขวางทางน้ำ ท่อลอดถนนที่ตัดลำน้ำมีขนาดเล็กเกินไประบายน้ำหลากไม่ทัน  
วางท่อตามแนวลำน้ำทดแทนลำน้ำเดิม

ระดับการกีดขวาง มาก คิดเป็น มากกว่า 70%

| สภาพปัญหาการกีดขวางทางน้ำ | แนวทางและวิธีการแก้ไขปัญหาเบื้องต้น |
|--|--|
| เป็นทางน้ำที่ไหลลงมาจากชุมชนเชิงเขา ไหลเข้าโรงเรียนอนุบาลแม่สายซึ่งมี<br>ลักษณะภูมิประเทศเป็นแอ่งกระทะ ในพื้นที่โรงเรียนมีรางระบายน้ำขนาดเล็ก มีท่อ<br>ระบายน้ำขนาด 0.60 เมตร บางช่วงท่อดังกล่าวลุดได้อาคารโรงพยาบาลเกษม<br>ราษฎร์ก่อนเชื่อมต่อกับท่อระบายน้ำบริเวณถนนพหลโยธิน ทำให้ไม่สามารถ<br>ระบายน้ำออกจากพื้นที่ได้ทัน เนื่องจากท่อดังกล่าวอุดตันจากตะกอน และสิ่ง<br>ปลูกเกิดท่วมขังในพื้นที่โรงเรียนอนุบาลแม่สายเป็นเวลานาน | ข้อมูลพื้นที่รับน้ำของตำแหน่งที่เกิดปัญหา<br>$A = 0.59$ ตารางกิโลเมตร $L_0 = 1.87$ กิโลเมตร $H = 170$ เมตร $C = 0.35$<br>$tc = 0.27$ ชั่วโมง $I = 100$ มิลลิเมตร อัตราการไหลสูงสุด = $3.61 \text{ m}^3/\text{s}$<br>Return period = 10 ปี<br>เชื่อมต่อทางน้ำก่อนที่ไหลเข้าภายในโรงเรียนกับทางระบายน้ำของเทศบาลเพื่อตัด<br>ยอดปริมาณน้ำก่อนไหลเข้าโรงเรียน ก่อสร้างรางระบายน้ำภายในโรงเรียน<br>เพื่อเชื่อมต่อกันและก่อสร้างบ่อพักน้ำก่อนไหลออกจากโรงเรียน เพื่อเป็นจุด<br>รวมน้ำขุดลอกทางระบายน้ำภายในโรงเรียน และท่อระบายน้ำที่ไหลออกจาก<br>โรงเรียน วางมาตรการขุดลอกตามระยะเวลาที่เหมาะสม (ดูแบบรายละเอียดได้ใน<br>การออกแบบรายละเอียดการแก้ไขปัญหาสิ่งกีดขวางทางน้ำ) |
