ข้อมูลสภาพปัญหาและแนวทางการแก้ไขปัญหาเบื้องต้น  
ของตำแหน่งการกีดขวางทางน้ำ จังหวัดเชียงราย

รหัสตำแหน่งกีดขวางที่: CR0701001001  
วันที่สำรวจ: 25 ตุลาคม 2562

ชื่อลำน้ำ แม่จัน เป็นสาขาของแม่น้ำ แม่คำ/แม่น้ำโขง ประเภทลำน้ำ แม่น้ำสาขา  
หมู่บ้าน หมู่ที่ 1 ร่องผักหวาน ตำบล แม่จัน อำเภอ แม่จัน จังหวัด เชียงราย

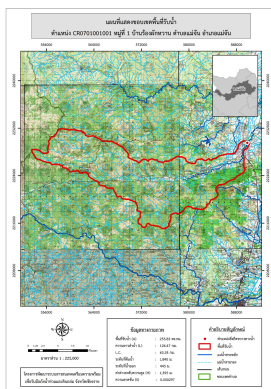
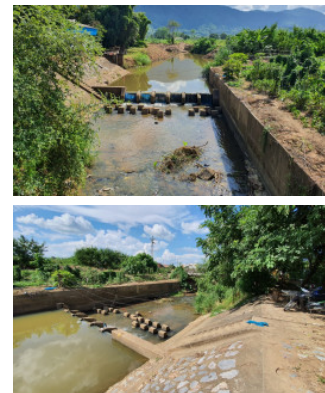
รูปภาพประกอบ

ความยาวของช่วงลำน้ำที่เกิดปัญหา เป็นจุดระยะ น้อยกว่า 10 เมตร การตาดมของลำน้ำ ตาดมวิ วัสดุที่ใช้ตาดมของลำน้ำ คอนกรีต  
ลักษณะความเสียหาย น้ำท่วม ระดับ มาก ความถี่ที่เกิดความเสียหาย ทุกปี ระดับความเสี่ยง มาก

- > โดยธรรมชาติ การทับถมของตะกอน (ลำน้ำตื้นเขิน) วัชพืช (หญ้า)
- > โดยมนุษย์ จาก สิ่งปฏิกูล

ระดับการกีดขวาง น้อย คิดเป็น 1-30%

สภาพปัญหาการกีดขวางทางน้ำ	แนวทางและวิธีการแก้ไขปัญหาเบื้องต้น
มีฝายน้ำล้นกีดขวางทางน้ำทำให้เศษกิ่งไม้ วัชพืช และสิ่งปฏิกูล มาติดตอม่อ ในช่วงน้ำหลากทำให้เกิดน้ำท่วมด้านเหนือ	ข้อมูลพื้นที่รับน้ำของตำแหน่งที่เกิดปัญหา $A = 255.83$ ตารางกิโลเมตร อัตราการไหลสูงสุด = $159.21 \text{ m}^3/\text{s}$ Return period = 50 ปี
	ขุดลอกเอาตะกอนทราย เศษกิ่งไม้ก่อนฤดูน้ำหลาก และวางมาตรการขุดลอกตามระยะเวลาที่เหมาะสมของพื้นที่
