ข้อมูลสภาพปัญหาและแนวทางการแก้ไขปัญหาเบื้องต้น
ของตำแหน่งการกีดขวางทางน้ำ จังหวัดเชียงราย

รหัสตำแหน่งกีดขวางที่: CR0901006001

ชื่อลำน้ำ ลำห้วย เป็นสาขาของแม่น้ำ คลองชลประทาน ประเภทลำน้ำ ลำห้วย
หมู่บ้าน หมู่ที่ 6 ป่าย่างชุม ตำบล แม่สาย อำเภอ แม่สาย จังหวัด เชียงราย

วันที่สำรวจ: 25 ตุลาคม 2562

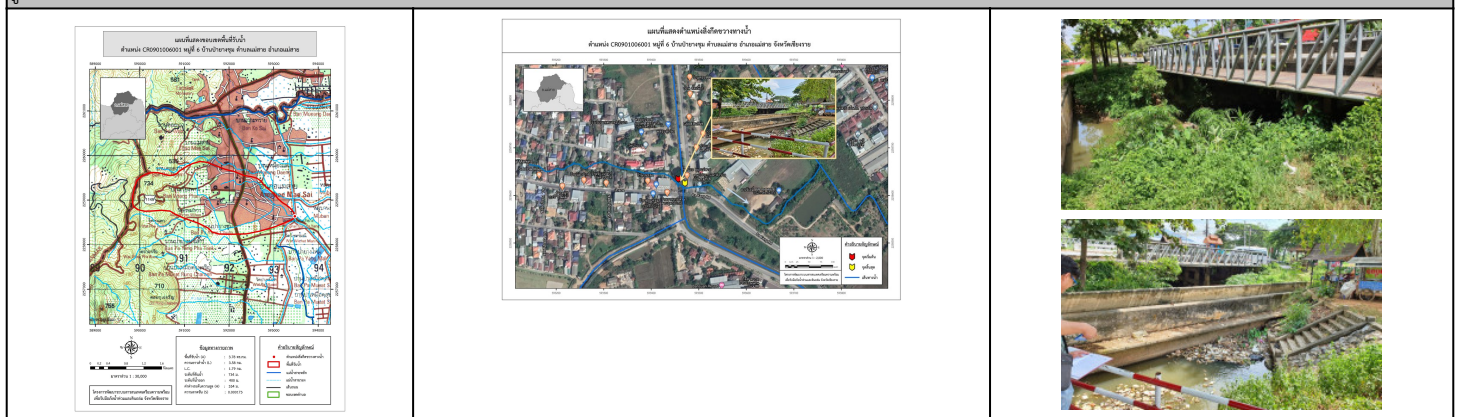
รูปภาพประกอบ

- > โดยธรรมชาติ -
- > โดยมนุษย์ จาก อื่นๆ (ไซฟอนลอดคลองชลประทาน)

ระดับการกีดขวาง ปานกลาง คิดเป็น 30-70% หน่วยงานการดำเนินการแก้ไข -

สภาพปัญหาการกีดขวางทางน้ำ	แนวทางและวิธีการแก้ไขปัญหาเบื้องต้น
เป็นลำเหมืองไหลตัดผ่านคลองชลประทานมีไซฟอนลอดใต้คลองชลประทาน สิ่งปฏิกูลจะไหลมาอุดตันบริเวณปากทางเข้าไซฟอน เมื่อเกิดน้ำหลากทำให้น้ำไหลลอดไซฟอนไม่สะดวกเอ่อล้นท่วมชุมชนบริเวณดังกล่าวเป็นบริเวณ กว้าง	ข้อมูลพื้นที่รับน้ำของตำแหน่งที่เกิดปัญหา A = 3.78 ตารางกิโลเมตร L0 = 3.58 กิโลเมตร H = 334 เมตร C = 0.3 tc = 0.44 ชั่วโมง l = 90 มิลลิเมตร อัตราการไหลสูงสุด = 14.19 m ³ /s Return period = 10 ปี ขุดลอกตะกอน และสิ่งปฏิกูลบริเวณปากทางเข้าและภายในไซฟอนออกก่อนถึงฤดูน้ำหลากในทุกๆ ปี
