ข้อมูลสภาพปัญหาและแนวทางการแก้ไขปัญหาเบื้องต้น
ของตำแหน่งการก่อขึ้นของทางน้ำ จังหวัดเชียงราย

ชื่อลำน้ำ แม่จัน

รหัสตำแหน่งกีดขวางที่: CR0701003003

วันที่สำรวจ: 25 ตุลาคม 2562

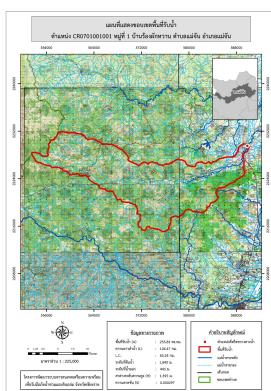
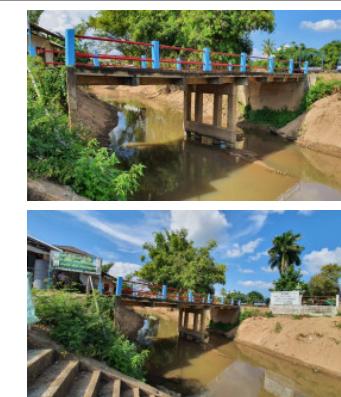
รูปภาพประกอบ

ความยาวของช่วงลำน้ำที่เกิดปัญหา เป็นจุดระยะ น้อยกว่า 10 เมตร
ลักษณะความเสียหาย น้ำท่วม ระดับ มาก

> โดยมนุษย์ จาก ระบบสาธารณูปโภค: สะพานมีหน้าตัดแคบเกินไป หรือมีต่อม่อมากเกินไปในช่วงถัดจากสะพาน ไม่ทัน
สิ่งปฏิกูล

ระดับการก่อขวาง ปานกลาง คิดเป็น 30-70%
