ข้อมูลสภาพปัญหาและแนวทางการแก้ไขปัญหาเบื้องต้น  
ของตำแหน่งการกีดขวางทางน้ำ จังหวัดเชียงราย

รหัสตำแหน่งกีดขวางที่: CR0901002001

วันที่สำรวจ: 25 ตุลาคม 2562

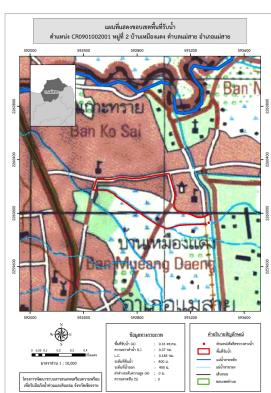
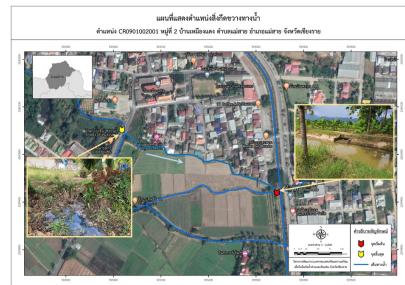
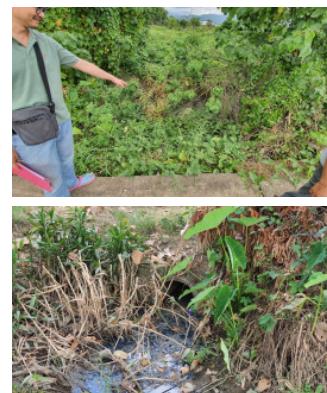
รูปภาพประกอบ

> โดยธรรมชาติ ตั้งงพักรักษา การทับถมของตะกอน (ล่าน้ำตื้นเขิน) ล่าน้ำขาดหาย

### ระดับการกีดขวางมาก

คิดเป็นมากกว่า 70%

สภาพปัญหาการกีดขวางทางน้ำ	แนวทางและวิธีการแก้ไขปัญหาเบื้องต้น
ล้าเมืองคุกรุกโดยชุมชน ล้าบ้างช่วงขาดหายจากการคมตืน บางช่วงหมุดสภาพจากกรดทึบเขินทับก่อมของตะกอน ช่วงน้ำหลัก หรือผ่านพกหนักไม่สามารถระบายน้ำออกจากชุมชนได้ทำให้น้ำท่วมชั่วชุมชนบริเวณดังกล่าว	ข้อมูลพื้นที่รับน้ำของตำแหน่งที่เกิดปัญหา $A = 0.16$ ตารางกิโลเมตร $L_0 = 0.37$ กิโลเมตร $H = -$ เมตร $C = 0.25$ $t_c = 0.23$ ชั่วโมง $I = 100$ มิลลิเมตร อัตราการไหลสูงสุด $= 0.67 m^3/s$ Return period = 10 ปี ก่อสร้างระบายน้ำเขื่อมตอกับระบายน้ำที่มีอยู่ตามแนวล้ำเมืองเดิม
