ข้อมูลสภาพปัญหาและแนวทางการแก้ไขปัญหาเบื้องต้น
ของตำแหน่งการกีดขวางทางน้ำ จังหวัดเชียงราย

รหัสตำแหน่งกีดขวางที่: CR0701008002

วันที่สำรวจ: 25 ตุลาคม 2562

ชื่อลำน้ำ แม่จัน เป็นสาขาของแม่น้ำ แม่คำ/แม่น้ำโขง ประเภทลำน้ำ แม่น้ำสาขา
หมู่บ้าน หมู่ที่ 8 ศาลา ตำบล แม่จัน อำเภอ แม่จัน จังหวัด เชียงราย

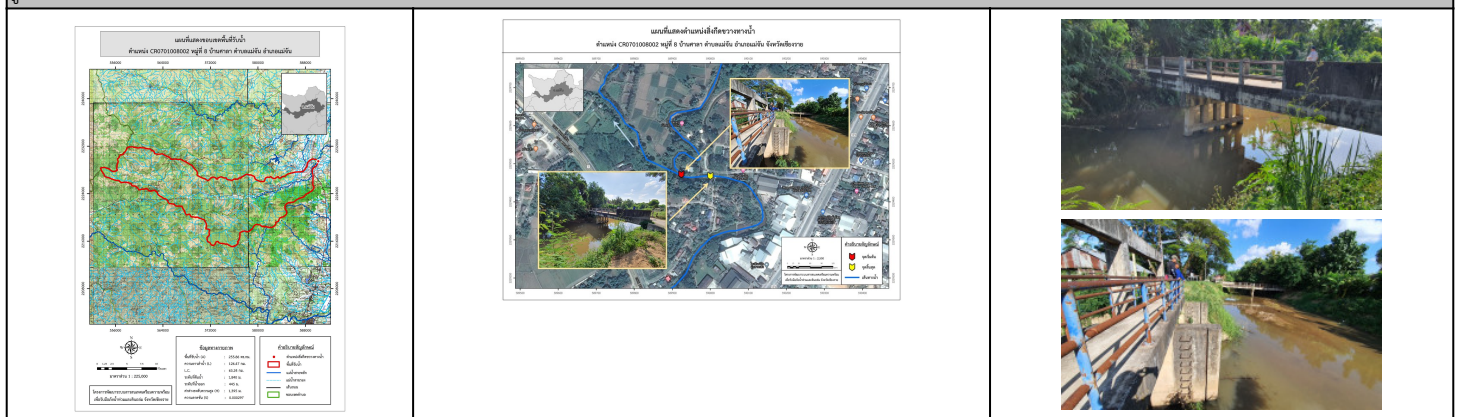
รูปภาพประกอบ

สภาพปัญหาการกีดขวางทางน้ำ	แนวทางและวิธีการแก้ไขปัญหาเบื้องต้น
มีสะพานและฝายของ อบจ. มีหน้าตัดแคบเกินไป และมีตอม่อถี่ทำให้เศษกิ่งไม้ วัชพืช และสิ่งปฏิกูล มาติดตอม่อในช่วงน้ำหลากทำให้เกิดน้ำท่วมด้านเหนือน้ำ	ข้อมูลพื้นที่รับน้ำของตำแหน่งที่เกิดปัญหา $A = 255.83$ ตารางกิโลเมตร อัตราการไหลสูงสุด = $159.21 \text{ m}^3/\text{s}$ Return period = 50 ปี
	ขุดลอกเอาตะกอนทราย เศษกิ่งไม้ก่อนฤดูน้ำหลาก และวางมาตรการขุดลอกตามระยะเวลาที่เหมาะสมของพื้นที่
