ข้อมูลสภาพปัญหาและแนวทางการแก้ไขปัญหาเบื้องต้น  
ของตำแหน่งการกีดขวางทางน้ำ จังหวัดเชียงราย

ชื่อลำน้ำ แม่จัน  
หมู่บ้าน หมู่ที่ 4 เด่นป่าสัก

รหัสตำแหน่งกีดขวางที่: CR0701004004  
วันที่สำรวจ: 25 ตุลาคม 2562

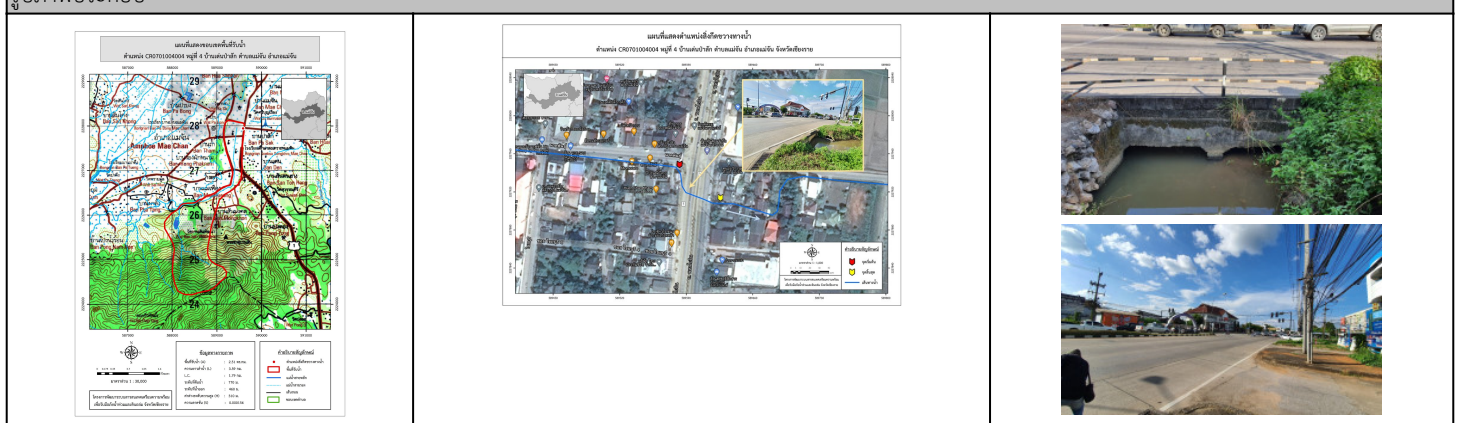
รูปภาพประกอบ

> โดยมนุษย์ จาก ระบบสาธารณสุข: ท่อลอดถนนที่ตัดลำน้ำมีขนาดเล็กเกินไประบายน้ำหลากไม่ทัน

ระดับการกีดขวาง ปานกลาง คิดเป็น 30-70%

สภาพปัญหาการกีดขวางทางน้ำ	แนวทางและวิธีการแก้ไขปัญหาเบื้องต้น
ท่อลอดเหลี่ยม กว้าง 1.5 เมตร สูง 1.5 เมตร จำนวน 2 ช่อง ลอดใต้ถนนอุตตัน จากตะกอน ไม่สามารถระบายน้ำหลากได้ทันทีเกิดน้ำท่วม	ข้อมูลพื้นที่รับน้ำของตำแหน่งที่เกิดปัญหา A = 2.51 ตารางกิโลเมตร L0 = 3.59 กิโลเมตร H = 310 เมตร C = 0.35 tc = 0.46 ชั่วโมง l = 90 มิลลิเมตร อัตราการไหลสูงสุด = 6.28 m <sup>3</sup> /s Return period = 10 ปี ขุดลอกท่อลอดที่อุดตัน และกำหนดมาตรการขุดลอกตามระยะเวลาเหมาะสม
