ข้อมูลสภาพปัญหาและแนวทางการแก้ไขปัญหาเบื้องต้น
ของตำแหน่งการกีดขวางทางน้ำ จังหวัดเชียงราย

ชื่อลำน้ำ เนื้อองแม่น้ำคำ
หมู่บ้าน หมู่ที่ 13 ม่วงคำใหม่

รหัสตำแหน่งกีดขวางที่: CR0703013003
วันที่สำรวจ: 27 พฤษภาคม 2562

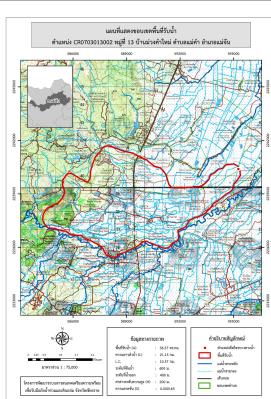
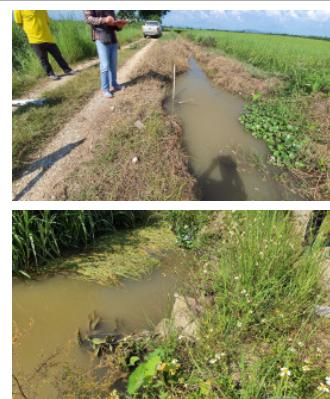
รูปภาพประกอบ

- > โดยธรรมชาติ -
- > โดยมนุษย์ จาก ระบบสาธารณูปโภค: ท่ออดถนนที่ตัดลำน้ำมีขนาดเล็กเกินไปรบกวนน้ำหลักไม่ทัน
- ระดับการกีดขวาง ปานกลาง คิดเป็น 30-70%

สภาพปัญหาการกีดขวางทางน้ำ	แนวทางและวิธีการแก้ไขปัญหาเบื้องต้น
เนื้อองแม่น้ำแยกจากแม่น้ำคำท่ออดถนนเส้นผ่านศูนย์กลาง 0.80 เมตร จำนวน 1 ช่อง ลดให้ถูกทางเข้าที่การเกษตรของชาวบ้าน ท่ออดมีขนาดเล็ก ไม่สามารถระบายน้ำหลักได้ทันท่วงที่เกิดน้ำท่วมพื้นที่ชุมชน และพื้นที่ การเกษตร	ข้อมูลพื้นที่รับน้ำของตำแหน่งที่เกิดปัญหา $A = 36.37 \text{ ตารางกิโลเมตร} \quad \text{อัตราการไหลสูงสุด} = 49.88 \text{ m}^3/\text{s}$ Return period = 25 ปี
	ก่อสร้างประตูควบคุมน้ำและเปลี่ยนนิodic ห่อจากห่อเป็นห่อเหล็กให้ สามารถรองรับปริมาณน้ำหลักสูงสุดจากพื้นที่รับน้ำได้มีขนาด กว้าง 1.50 เมตร สูง 1.50 เมตร จำนวน 2 ช่อง ความลาดชันท่อน้ำ 0.040
