ข้อมูลสภาพปัญหาและแนวทางการแก้ไขปัญหาเบื้องต้น  
ของตำแหน่งการกีดขวางทางน้ำ จังหวัดเชียงราย

ชื่อลำน้ำ ห้วยไร่  
หมู่บ้าน หมู่ที่ 7 สันกอง

รหัสตำแหน่งกีดขวางที่: CR0710007003  
วันที่สำรวจ: 29 ตุลาคม 2562

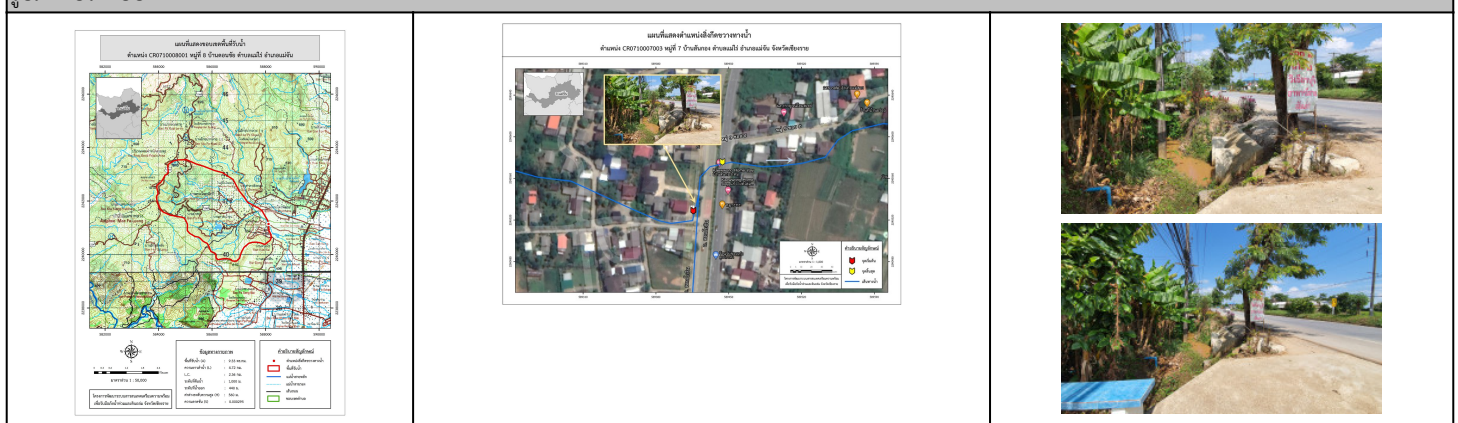
รูปภาพประกอบ

> โดยมนุษย์ จาก ระบบสาธารณสุขโรค: ท่อลอดถนนที่ตัดลำน้ำมีขนาดเล็กเกินไประบายน้ำหลากไม่ทัน

สภาพปัญหาการกีดขวางทางน้ำ	แนวทางและวิธีการแก้ไขปัญหาเบื้องต้น
<p>เป็นทางระบายน้ำข้างถนนพลโยธินเชื่อมต่อการระบายน้ำจากลำเหมืองในจุดแรก กับลำน้ำเส้นหลักในจุดที่ 3 มีการถมดินทับลำน้ำโดยวางท่อลอดกลมเส้นผ่าน ศูนย์กลาง 1 เมตร จำนวน 1 ช่อง มีตะกอนดินอุดตันภายในท่อ ไม่สามารถระบาย น้ำหลากได้ทันทำให้เกิดน้ำท่วม</p>	<p>ข้อมูลพื้นที่รับน้ำของตำแหน่งที่เกิดปัญหา A = 9.33 ตารางกิโลเมตร L0 = 4.72 กิโลเมตร H = 560 เมตร C = 0.3 tc = 0.5 ชั่วโมง l = 90 มิลลิเมตร อัตราการไหลสูงสุด = 23.34 m<sup>3</sup>/s Return period = 10 ปี</p> <p>ขุดลอกลำน้ำ และตะกอนภายในท่อก่อนถึงฤดูน้ำหลาก วางมาตรการขุดลอกตาม ระยะเวลาที่เหมาะสม ความลาดชันท้องน้ำ 0.002</p>
