ข้อมูลสภาพปัญหาและแนวทางการแก้ไขปัญหาเบื้องต้น
ของตำแหน่งการกีดขวางทางน้ำ จังหวัดเชียงราย

รหัสตำแหน่งกีดขวางที่: CR0710008003
วันที่สำรวจ: 29 ตุลาคม 2562

ชื่อลำน้ำ ห้วยไร่ เป็นสาขาของแม่น้ำ น้่าป่ง/น้ำมะ/แม่น้ำโขง ประเภทลำน้ำ ลำห้วย
หมู่บ้าน หมู่ที่ 8 ดอนชัย ตำบล แม่ไร่ อำเภอ แม่จัน จังหวัด เชียงราย

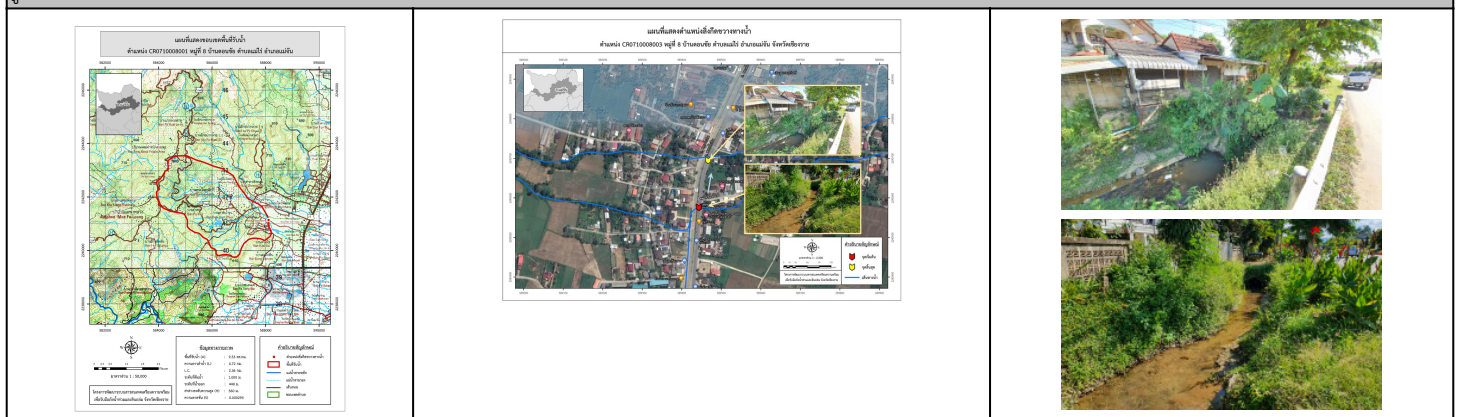
รูปภาพประกอบ

ความยาวของช่วงลำน้ำที่เกิดปัญหา เป็นจุดระยะ 10 -1000 เมตร การตาดมของลำน้ำ ไม่ตาดม วัสดุที่ใช้ตาดมของลำน้ำ -
ลักษณะความเสียหาย น้ำท่วม ระดับ ปานกลาง ความถี่ที่เกิดความเสียหาย 2-4 ปีครั้ง ระดับความเสี่ยง ปานกลาง

- > โดยธรรมชาติ การทับถมของตะกอน (ลำน้ำตื้นเขิน) วัชพืช (หญ้า)
- > โดยมนุษย์ จาก ระบบสาธารณสุข: ท่อลอดถนนที่ตัดลำน้ำมีขนาดเล็กเกินไประบายน้ำหลากไม่ทัน วางท่อตามแนวลำน้ำทดแทนลำน้ำเดิม

ระดับการกีดขวาง ปานกลาง คิดเป็น 30-70%

สภาพปัญหาการกีดขวางทางน้ำ	แนวทางและวิธีการแก้ไขปัญหาเบื้องต้น
เป็นทางระบายน้ำข้างถนนพลโยธิน มีการถมดินทับลำน้ำโดยวางท่อลอด กลมเส้นผ่านศูนย์กลาง 1 เมตร จำนวน 1 ช่อง มีตะกอนดินอุดตันภายใน ท่อไม่สามารถระบายน้ำหลากได้ทันทำให้เกิดน้ำท่วม	ข้อมูลพื้นที่รับน้ำของตำแหน่งที่เกิดปัญหา A = 9.33 ตารางกิโลเมตร L0 = 4.72 กิโลเมตร H = 560 เมตร C = 0.3 tc = 0.5 ชั่วโมง l = 90 มิลลิเมตร อัตราการไหลสูงสุด = 23.34 m ³ /s Return period = 10 ปี ขุดลอกลำน้ำ และตะกอนภายในท่อก่อนถึงฤดูน้ำหลาก วางมาตรการขุดลอกตาม ระยะเวลาที่เหมาะสม ความลาดชันท้องน้ำ 0.002
