ข้อมูลสภาพปัญหาและแนวทางการแก้ไขปัญหาเบื้องต้น  
ของตำแหน่งการกีดขวางทางน้ำ จังหวัดเชียงราย

ชื่อลำน้ำ ห้วยไร่  
หมู่บ้าน หมู่ที่ 7 สันกอง

รหัสตำแหน่งกีดขวางที่: CR0710007004  
วันที่สำรวจ: 29 ตุลาคม 2562

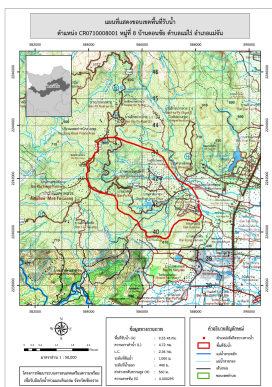
- > โดยธรรมชาติ การทับถมของตะกอน (ลำน้ำตื้นเขิน) วัชพืช (หญ้า )
- > โดยมนุษย์ จาก -

ระดับการกีดขวาง ปานกลาง คิดเป็น 30-70%

| สภาพปัญหาการกีดขวางทางน้ำ | แนวทางและวิธีการแก้ไขปัญหาเบื้องต้น |
|--|---|
| มีฝายน้ำล้นของเทศบาลเป็นตัวแบ่งน้ำที่จะไหลไปยังจุดปัญหาในจุดที่ 1 (ลำเหมือง) และจุดที่ 3 (ลำห้วยเส้นหลัก) ช่วงน้ำหลากจะมีปริมาณน้ำไหลเข้าในลำเหมืองมากเนื่องจากไม่มีประตูควบคุมน้ำ ทำให้น้ำไหลไปท่วมท้อลวดบริเวณถนนพหลโยธินในจุดที่ 1 มาก เป็นประจำ ส่วนลำน้ำเส้นหลักช่วงที่ไหลเข้าชุมชนมีหน้าตัดแคบมีวัชพืชขึ้นปกคลุมหนาแน่น อีกทั้งมีตะกอนลำน้ำมากทำให้ลำน้ำตื้นเขิน และอุดตันท้อลวดบริเวณจุดที่ 3 | ข้อมูลพื้นที่รับน้ำของตำแหน่งที่เกิดปัญหา<br>A = 9.33 ตารางกิโลเมตร L0 = 4.72 กิโลเมตร H = 560 เมตร C = 0.3<br>tc = 0.5 ชั่วโมง l = 90 มิลลิเมตร อัตราการไหลสูงสุด = 23.34 m <sup>3</sup> /s<br>Return period = 10 ปี<br>ก่อสร้างประตูควบคุมที่ปากลำเหมืองควบคุมปริมาณน้ำที่จะไหลเข้าลำเหมืองเพื่อไม่ให้มีปริมาณน้ำที่จะไหลเข้ามีปริมาณมากเกินไปจนความจุลำน้ำโดยในฤดูน้ำหลากจะควบคุมน้ำไหลเข้าลำเหมืองไม่ให้เกิน 8 ลบ.ม./วินาที เพื่อช่วยแบ่งปริมาณน้ำจากลำห้วยเส้นหลัก ขุดลอกลำเหมืองตลอดสายเพื่อรองรับปริมาณน้ำในส่วนนี้ (ดูแบบรายละเอียดได้ในการออกแบบรายละเอียดการแก้ไขปัญหาลิงกีดขวางทางน้ำ) |
