ข้อมูลสภาพปัญหาและแนวทางการแก้ไขปัญหาเบื้องต้น
ของตำแหน่งการกีดขวางทางน้ำ จังหวัดเชียงราย

รหัสตำแหน่งกีดขวางทางน้ำ: CR0712007001

ชื่อลำน้ำ ลำเหมืองอุดม
หมู่บ้าน หมู่ที่ 7 ม่วงหมูสี

วันที่สำรวจ: 11 พฤษภาคม 2562

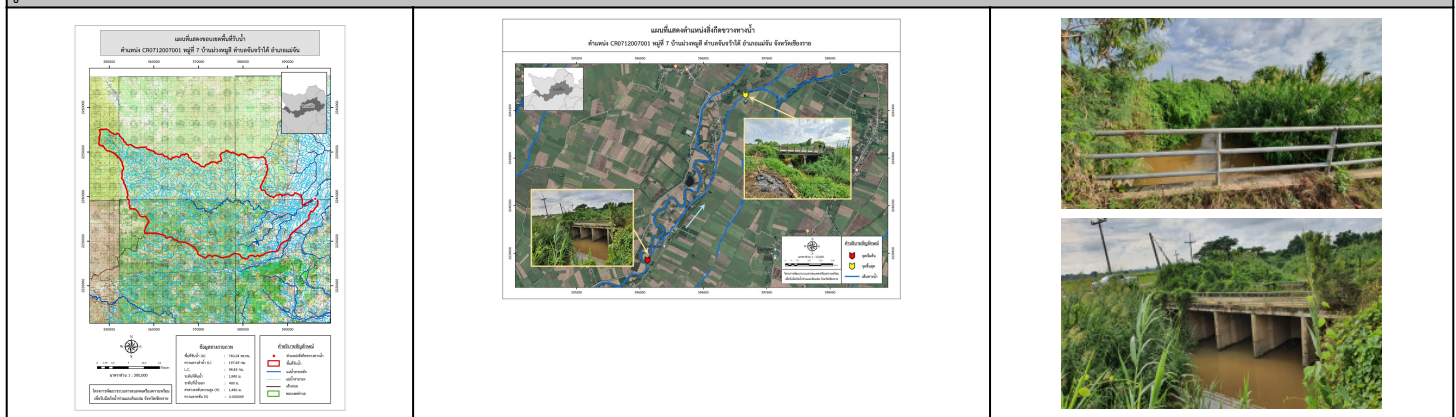
รูปภาพประกอบ

สภาพปัญหาการกีดขวางทางน้ำ	แนวทางและวิธีการแก้ไขปัญหาเบื้องต้น
เป็นเหมืองส่งน้ำแยกจากแม่น้ำคำมีวัชพืชขึ้นหนาแน่น ในลำน้ำมีความคดเคี้ยว ทำให้ในช่วงน้ำหลากกระแสน้ำกัดเซาะตลิ่งทำให้เกิดตะกอนดินขึ้น กระแสน้ำ น้ำยังกัดเซาะคั่นกันน้ำทำให้ลำน้ำตลิ่งเข้าท่วมพื้นที่การเกษตร	ข้อมูลพื้นที่รับน้ำของตำแหน่งที่เกิดปัญหา $A = 740.24$ ตารางกิโลเมตร อัตราการไหลสูงสุด = $273.85 \text{ m}^3/\text{s}$ Return period = 50 ปี ขุดลอกตะกอนก่อนฤดูน้ำหลากตามระยะความเหมาะสมของพื้นที่ ทำพังก้องกันตลิ่ง บริเวณที่โดนกัดเซาะ
