ข้อมูลสภาพปัญหาและแนวทางการแก้ไขปัญหาเบื้องต้น
ของตำแหน่งการกีดขวางทางน้ำ จังหวัดเชียงราย

รหัสตำแหน่งกีดขวางที่: CR0702011001

ชื่อลำน้ำ แม่น้ำคำ เป็นสาขาของแม่น้ำ โขง ประเภทลำน้ำ แม่น้ำสาขา
หมู่บ้าน หมู่ที่ 11 หนองบัวห้วย ตำบล จันจว้า อำเภอ แม่จัน จังหวัด เชียงราย

วันที่สำรวจ: 14 พฤษภาคม 2562

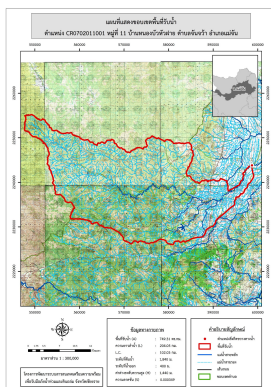
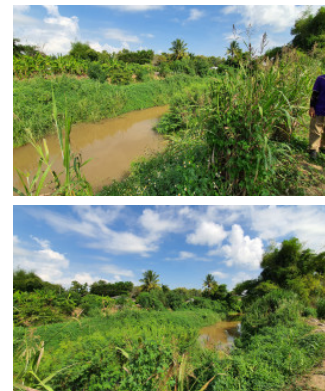
- > โดยธรรมชาติ ตลิ่งพังการกัดเซาะ ลำน้ำแคบเคี้ยวมาก
- > โดยมนุษย์ จาก -

สภาพปัญหาการกีดขวางทางน้ำ	แนวทางและวิธีการแก้ไขปัญหาเบื้องต้น
แม่น้ำคำมีวัชพืชขึ้นหนาแน่น มีการกัดเซาะตลิ่งทำให้เกิดตะกอนดินขึ้น ลำน้ำช่วงนี้มีลักษณะขดเคี้ยว ช่วงน้ำหลากกระแสน้ำกัดเซาะคันกันน้ำ และน้ำล้นตลิ่งเข้าท่วมพื้นที่การเกษตร	ข้อมูลพื้นที่รับน้ำของตำแหน่งที่เกิดปัญหา $A = 749.31$ ตารางกิโลเมตร อัตราการไหลสูงสุด = $275.56 \text{ m}^3/\text{s}$ Return period = 50 ปี ขุดลอกตะกอนก่อนฤดูน้ำหลากตามระยะความเหมาะสมของพื้นที่ ทำพังกันตลิ่งบริเวณที่โดนกัดเซาะ
