ข้อมูลสภาพปัญหาและแนวทางการแก้ไขปัญหาเบื้องต้น  
ของตำแหน่งการกีดขวางทางน้ำ จังหวัดเชียงราย

รหัสตำแหน่งกีดขวางที่: CR0702003001

ชื่อลำน้ำ แม่น้ำคำ เป็นสาขาของแม่น้ำ โขง  
หมู่บ้าน หมู่ที่ 3 แม่น้ำคำ ตำบล จันจว้า อำเภอ แม่จัน จังหวัด เชียงราย

วันที่สำรวจ: 16 พฤษภาคม 2562

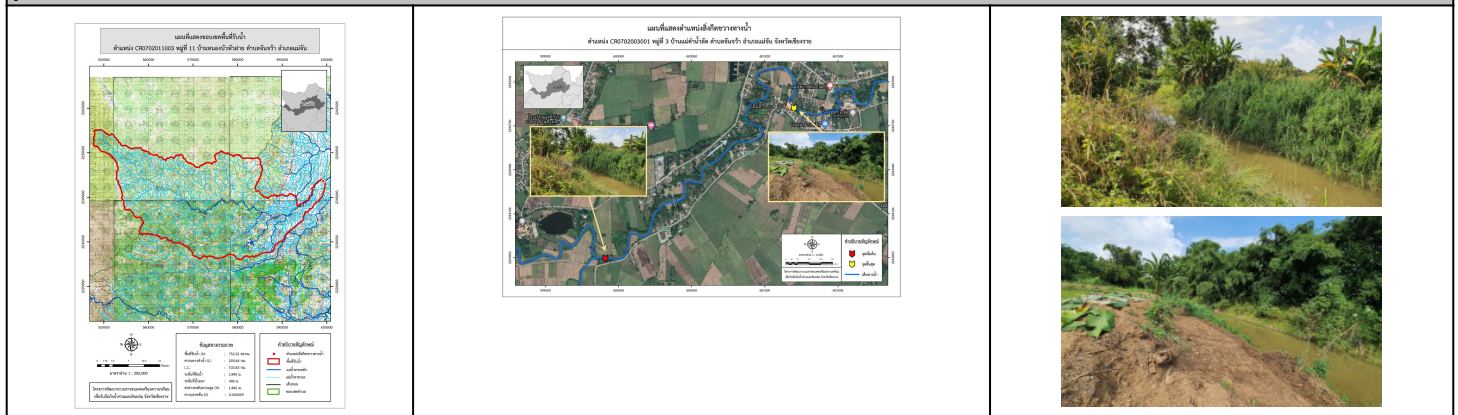
รูปภาพประกอบ

ความยาวของช่วงลำน้ำที่เกิดปัญหา เป็นจุดระยะ มากกว่า 1 กิโลเมตร  
ลักษณะความเสียหาย น้ำท่วม ระดับ ปานกลาง

- > โดยธรรมชาติ ตลิ่งพังการกัดเซาะ ลำน้ำคดเคี้ยวมาก
- > โดยมนุษย์ จาก -

สภาพปัญหาการกีดขวางทางน้ำ	แนวทางและวิธีการแก้ไขปัญหาเบื้องต้น
แม่น้ำคำมีวัชพืชขึ้นหนาแน่น มีการกัดเซาะตลิ่งทำให้เกิดตะกอนดินขึ้น ลำน้ำช่วงนี้มีลักษณะคดเคี้ยว ช่วงน้ำหลากทำให้กัดเซาะคันกันน้ำ และน้ำล้นตลิ่งเข้าท่วมพื้นที่การเกษตร	ข้อมูลพื้นที่รับน้ำของตำแหน่งที่เกิดปัญหา $A = 752.32$ ตารางกิโลเมตร อัตราการไหลสูงสุด = $276.12 \text{ m}^3/\text{s}$ Return period = 50 ปี ขุดลอกตะกอนก่อนฤดูน้ำหลากตามระยะความเหมาะสมของพื้นที่ ทำพนังป้องกันตลิ่ง บริเวณที่โดนกัดเซาะ
