ข้อมูลสภาพปัญหาและแนวทางการแก้ไขปัญหาเบื้องต้น
ของตำแหน่งการกีดขวางทางน้ำ จังหวัดเชียงราย

รหัสตำแหน่งกีดขวางที่: CR0702003001

ชื่อลำน้ำ แม่น้ำคำ เป็นสาขาของแม่น้ำ โขง
หมู่บ้าน หมู่ที่ 3 แม่น้ำคำ ตำบล จันจว้า อำเภอ แม่จัน จังหวัด เชียงราย

วันที่สำรวจ: 16 พฤษภาคม 2562

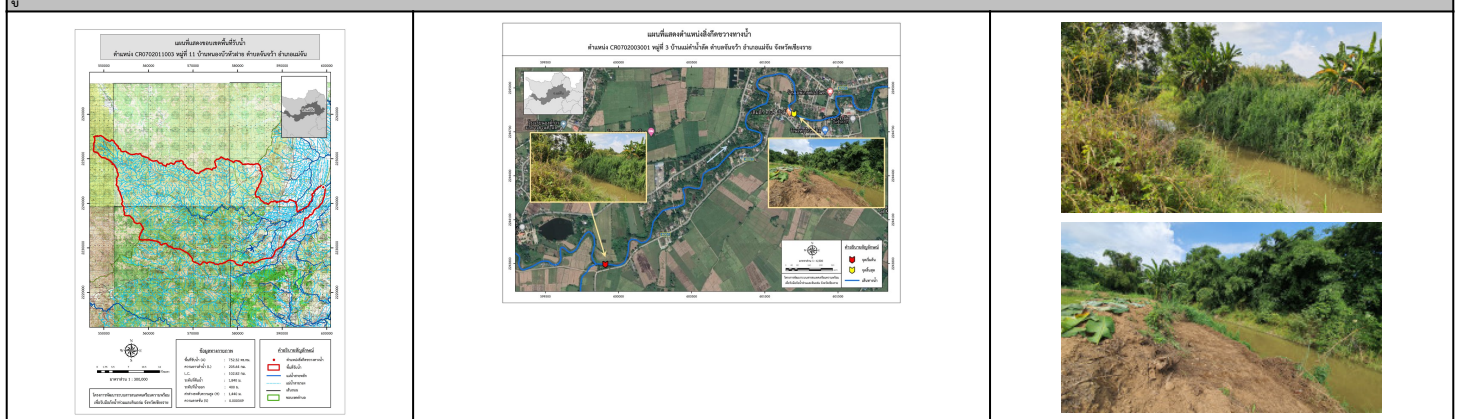
รูปภาพประกอบ

- > โดยธรรมชาติ ตลิ่งพังการกัดเซาะ ลำน้ำคดเคี้ยวมาก
- > โดยมนุษย์ จาก -

สภาพปัญหาการกีดขวางทางน้ำ	แนวทางและวิธีการแก้ไขปัญหาเบื้องต้น
แม่น้ำคำมีวัชพืชขึ้นหนาแน่น มีการกัดเซาะตลิ่งทำให้เกิดตะกอนดินขึ้น ลำน้ำช่วงนี้มีลักษณะคดเคี้ยว ช่วงน้ำหลากทำให้กัดเซาะคันกันน้ำ และน้ำล้นตลิ่งเข้าท่วมพื้นที่การเกษตร	ข้อมูลพื้นที่รับน้ำของตำแหน่งที่เกิดปัญหา $A = 752.32$ ตารางกิโลเมตร อัตราการไหลสูงสุด = $276.12 \text{ m}^3/\text{s}$ Return period = 50 ปี ขุดลอกตะกอนก่อนฤดูน้ำหลากตามระยะความเหมาะสมของพื้นที่ ทำพนังป้องกันตลิ่ง บริเวณที่โดนกัดเซาะ
