ข้อมูลสภาพปัญหาและแนวทางการแก้ไขปัญหาเบื้องต้น  
ของตำแหน่งการกีดขวางทางน้ำ จังหวัดเชียงราย

รหัสตำแหน่งกีดขวางที่: CR0203004002

ชื่อลำน้ำ ห้วยก้วน

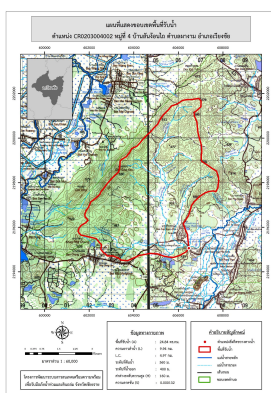
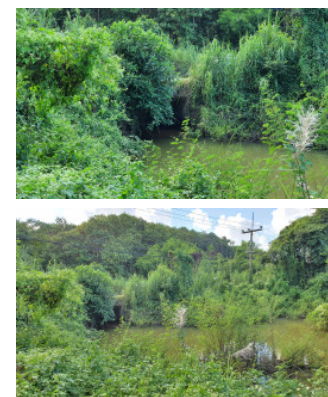
รูปภาพประกอบ

ลักษณะความเสียหาย น้ำท่วม ระดับ มาก

> โดยมนุษย์ จาก ระบบสาธารณสุขโรค: ท่อลอดถนนที่ตัดลำน้ำมีขนาดเล็กเกินไประบายน้ำหลากไม่ทัน

สภาพปัญหาการกีดขวางทางน้ำ	แนวทางและวิธีการแก้ไขปัญหาเบื้องต้น
เป็นท่อลอดเหลี่ยม กว้าง 3.00 เมตร สูง 3.00 เมตร จำนวน 1 ช่อง ลอดใต้ถนนมีเศษกิ่งไม้มาติดไม่สามารถระบายน้ำหลากได้ทันทำให้เกิดน้ำท่วมพื้นที่เกษตร	ข้อมูลพื้นที่รับน้ำของตำแหน่งที่เกิดปัญหา A = 24.84 ตารางกิโลเมตร L0 = 9.94 กิโลเมตร H = 160 เมตร C = 0.2 tc = 1.91 ชั่วโมง l = 38 มิลลิเมตร อัตราการไหลสูงสุด = 26.24 m <sup>3</sup> /s Return period = 10 ปี
	เปลี่ยนขนาดท่อลอดเหลี่ยมใหญ่ขึ้น ขนาด กว้าง 2.50 เมตร สูง 2.50 เมตร จำนวน 2 ช่อง
