ข้อมูลสภาพปัญหาและแนวทางการแก้ไขปัญหาเบื้องต้น
ของตำแหน่งการกีดขวางทางน้ำ จังหวัดเชียงราย

รหัสตำแหน่งกีดขวางที่: CR0208007002

ชื่อลำน้ำ แม่ห่าง เป็นสาขาของแม่น้ำ แม่่น้ำกก ประเภทลำน้ำ แม่น้ำสาขา
หมู่บ้าน หมู่ที่ 7 บ้านเมืองชุม ตำบล เมืองชุม อำเภอ เวียงชัย จังหวัด เชียงราย

วันที่สำรวจ: 17 พฤษภาคม 2562

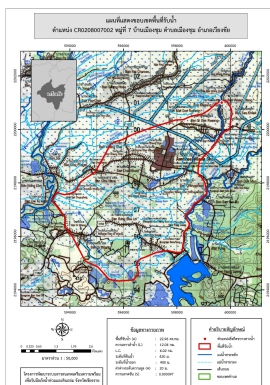
รูปภาพประกอบ

- > โดยธรรมชาติ วัชพืช (ผักตบชวา) อื่นๆ (เศษกิ่งไม้)
- > โดยมนุษย์ จาก อื่นๆ (ฝายน้ำล้น (เทศบาล))

สภาพปัญหาการกีดขวางทางน้ำ	แนวทางและวิธีการแก้ไขปัญหาเบื้องต้น
เป็นฝายน้ำล้นกีดขวางทางน้ำช่วงน้ำหลากจะพัดพาเศษกิ่งไม้ วัชพืช และสิ่งปฏิกูลมาติดในช่วงน้ำหลาก ทำให้เกิดน้ำท่วมด้านเหนือน้ำ	ข้อมูลพื้นที่รับน้ำของตำแหน่งที่เกิดปัญหา A = 22.96 ตารางกิโลเมตร L0 = 12.04 กิโลเมตร H = 20 เมตร C = 0.25 tc = 5.31 ชั่วโมง l = 22 มิลลิเมตร อัตราการไหลสูงสุด = 21.06 m ³ /s Return period = 20 ปี
	เนื่องจากฝายเดิมมีขนาดเล็กไม่สามารถรองรับน้ำหลากได้ควรปรับปรุงฝายน้ำล้นเดิมให้สามารถรองรับปริมาณน้ำหลากสูงสุดได้ โดยการสร้างประตูระบายน้ำเพิ่ม
