ข้อมูลสภาพปัญหาและแนวทางการแก้ไขปัญหาเบื้องต้น
ของตำแหน่งการกีดขวางทางน้ำ จังหวัดเชียงราย

รหัสตำแหน่งกีดขวางที่: CR0705003001

ชื่อลำน้ำ น้ำท่า เป็นสาขาของแม่น้ำ แม่น้ำจัน ประเภทลำน้ำ แม่น้ำสาขา
หมู่บ้าน หมู่ที่ 3 ดอยต่อ ตำบล สันทราย อำเภอ แม่จัน จังหวัด เชียงราย

วันที่สำรวจ: 17 พฤษภาคม 2562

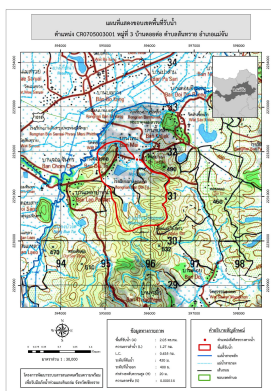
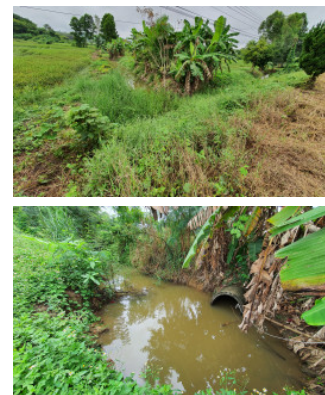
ความยาวของช่วงลำน้ำที่เกิดปัญหา เป็นจุดระยะ น้อยกว่า 10 เมตร การตาดมของลำน้ำ ไม่ตาดม วัสดุที่ใช้ตาดมของลำน้ำ -
ลักษณะความเสียหาย น้ำท่วม ระดับ ปานกลาง ความถี่ที่เกิดความเสียหาย ทุกปี ระดับความเสี่ยง มาก

> โดยมนุษย์ จาก ระบบสาธารณสุขโรค: ท่อลอดถนนที่ตัดลำน้ำมีขนาดเล็กเกินไประบายน้ำหลากไม่ทัน

ระดับการกีดขวาง มาก คิดเป็น มากกว่า 70%

สภาพปัญหาการกีดขวางทางน้ำ	แนวทางและวิธีการแก้ไขปัญหาเบื้องต้น
มีท่อลอดกลมเส้นผ่านศูนย์กลาง 1.20 เมตร จำนวน 1 ช่อง ลอดใต้ถนนช่วงน้ำหลากมักมีเศษกิ่งไม้ และสิ่งปฏิกูลมาติดบริเวณปากท่อ ไม่สามารถระบายน้ำหลากได้ทันทำให้เกิดน้ำท่วมพื้นที่เกษตร	ข้อมูลพื้นที่รับน้ำของตำแหน่งที่เกิดปัญหา A = 2.05 ตารางกิโลเมตร L0 = 1.27 กิโลเมตร H = 20 เมตร C = 0.2 tc = 0.4 ชั่วโมง l = 100 มิลลิเมตร อัตราการไหลสูงสุด = 8.55 m ³ /s Return period = 10 ปี
	เปลี่ยนชนิดท่อจากท่อกลมเป็นท่อลอดเหลี่ยมให้สามารถรองรับปริมาณน้ำหลากสูงสุดได้มีขนาด กว้าง 1.20 เมตร สูง 1.20 เมตร จำนวน 2 ช่อง
