ข้อมูลสภาพปัญหาและแนวทางการแก้ไขปัญหาเบื้องต้น
ของตำแหน่งการกีดขวางทางน้ำ จังหวัดเชียงราย

รหัสตำแหน่งกีดขวางที่: CR0204006001

ชื่อลำน้ำ แม่ลาวหลง

วันที่สำรวจ: 17 พฤษภาคม 2562

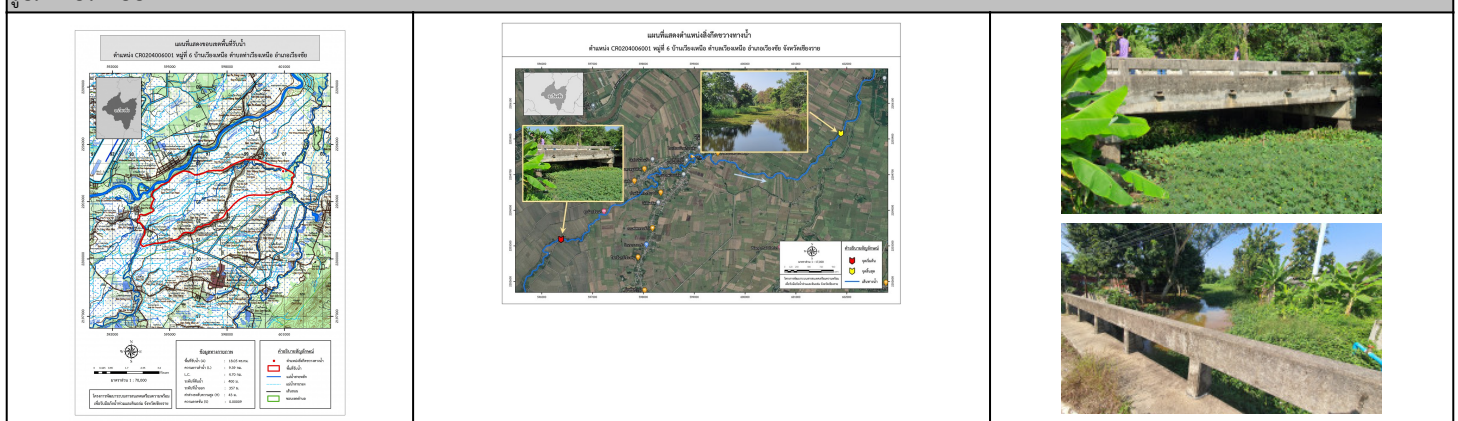
รูปภาพประกอบ

> โดยธรรมชาติ วัชพืช (ผักตบชวา)

ระดับการกีดขวาง น้อย คิดเป็น 1-30%

สภาพปัญหาการกีดขวางทางน้ำ	แนวทางและวิธีการแก้ไขปัญหาเบื้องต้น
มีผักตบชวาขึ้นเต็มพื้นที่ลำน้ำ ตะกอนลำน้ำมากทำให้น้ำตื้นเขิน	ข้อมูลพื้นที่รับน้ำของตำแหน่งที่เกิดปัญหา A = 18.05 ตารางกิโลเมตร LO = 9.39 กิโลเมตร H = 33 เมตร C = 0.25 tc = 3.28 ชั่วโมง l = 25 มิลลิเมตร อัตราการไหลสูงสุด = 18.82 m ³ /s Return period = 10 ปี ขุดลอกเอาตะกอนทราย ผักตบชวาก่อนฤดูน้ำหลาก และควรวางมาตรการ ขุดลอกตามระยะความเหมาะสมของพื้นที่
