ข้อมูลสภาพปัญหาและแนวทางการแก้ไขปัญหาเบื้องต้น  
ของตำแหน่งการกีดขวางทางน้ำ จังหวัดเชียงราย

รหัสตำแหน่งกีดขวางที่: CR0204002001

ชื่อลำน้ำ แม่ลาวหลง เป็นสาขาของแม่น้ำ แม่บัง / แม่น้ำกก ประเภทลำน้ำ ลำห้วย  
หมู่บ้าน หมู่ที่ 2 เวียงเดิม ตำบล เวียงเหนือ อำเภอ เวียงชัย จังหวัด เชียงราย

วันที่สำรวจ: 17 พฤษภาคม 2562

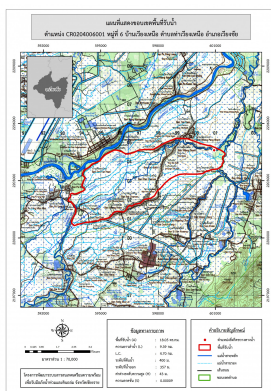
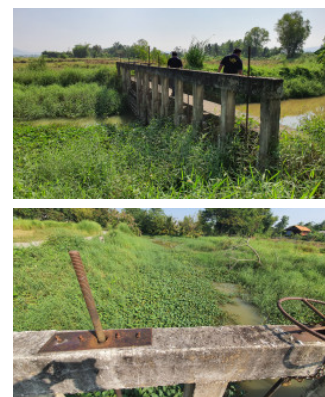
ความยาวของช่วงลำน้ำที่เกิดปัญหา เป็นจุดระยะ น้อยกว่า 10 เมตร  
ลักษณะความเสียหาย น้ำท่วม ระดับ น้อย

- > โดยธรรมชาติ การทับถมของตะกอน (ลำน้ำตื้นเขิน) วัชพืช (ผักตบชวา)
- > โดยมนุษย์ จาก อื่นๆ (ฝาย มข. (เทศบาล))

ระดับการกีดขวาง ปานกลาง คิดเป็น 30-70%

สภาพปัญหาการกีดขวางทางน้ำ	แนวทางและวิธีการแก้ไขปัญหาเบื้องต้น
มีฝายน้ำล้นกีดขวางทางน้ำช่วงน้ำหลากจะพัดพาเศษกิ่งไม้ วัชพืช และสิ่งปฏิกูลมาติด และมีตะกอนตกเหนือฝายลำน้ำตื้นเขิน ทำให้เกิดน้ำท่วมด้านเหนือน้ำ	ข้อมูลพื้นที่รับน้ำของตำแหน่งที่เกิดปัญหา A = 18.05 ตารางกิโลเมตร L0 = 9.39 กิโลเมตร H = 33 เมตร C = 0.25 tc = 3.28 ชั่วโมง l = 25 มิลลิเมตร อัตราการไหลสูงสุด = 18.82 m <sup>3</sup> /s Return period = 10 ปี ขุดลอกเอาตะกอนทราย ผักตบชวาก่อนฤดูน้ำหลาก และควรวางมาตรการขุดลอกตามระยะความเหมาะสมของพื้นที่
