ข้อมูลสภาพปัญหาและแนวทางการแก้ไขปัญหาเบื้องต้น  
ของตำแหน่งการกีดขวางทางน้ำ จังหวัดเชียงราย

รหัสตำแหน่งกีดขวางที่: CR0803011001

ชื่อลำน้ำ แม่แอบ เป็นสาขาของแม่น้ำ แม่่ง / แม่น้ำกก ประเภทลำน้ำ ลำห้วย  
หมู่บ้าน หมู่ที่ 11 แม่แอบ ตำบล บ้านแซว อำเภอ เชียงแสน จังหวัด เชียงราย

วันที่สำรวจ: 17 พฤษภาคม 2562

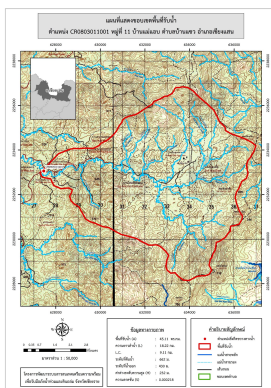
รูปภาพประกอบ

> โดยมนุษย์ จาก ระบบสาธารณสุขโลก: สะพานมีหน้าตัดแคบเกินไป หรือมีตอม่อมากเกินไปในช่วงฤดูน้ำหลากระบายไม่ทัน

ระดับการกีดขวาง มาก คิดเป็น มากกว่า 70%

สภาพปัญหาการกีดขวางทางน้ำ	แนวทางและวิธีการแก้ไขปัญหาเบื้องต้น
สะพานมีหน้าตัดแคบเกินไปช่วงน้ำหลากจะพัดพาเศษกิ่งไม้ วัชพืช และ สิ่งปฏิกูล มาติดตอม่อ และมีการรูกลำน้ำบริเวณคอสะพานโดยการ สร้างรั้ว และถมดินรูกลำน้ำทำให้เกิดน้ำท่วมด้านเหนือ	ข้อมูลพื้นที่รับน้ำของตำแหน่งที่เกิดปัญหา $A = 45.11$ ตารางกิโลเมตร อัตราการไหลสูงสุด = $55.84 \text{ m}^3/\text{s}$ Return period = 25 ปี สะพานดังกล่าวมีหน้าตัดพอที่จะรองรับปริมาณน้ำหลากได้ แต่มีบ้านเรือนของประชาชนด้านท้ายน้ำบริเวณสะพานรูกลำน้ำทำให้หน้าตัดบริเวณดังกล่าวแคบ ดังนั้นควรเจรจากับเจ้าของที่ดินบริเวณนั้นให้รื้อถอนเพื่อขุดลอกลำน้ำให้สามารถรองรับปริมาณน้ำได้
