ข้อมูลสภาพปัญหาและแนวทางการแก้ไขปัญหาเบื้องต้น
ของตำแหน่งการก่อขึ้นของดินโกรังค์ จังหวัดเชียงราย

ชื่อลำน้ำ แม่น้ำจัน
หมู่บ้าน หมู่ที่ 4 แขวงลึก

รหัสตำแหน่งกีดขวางที่: CR0713004001
วันที่สำรวจ: 9 มีนาคม 2562

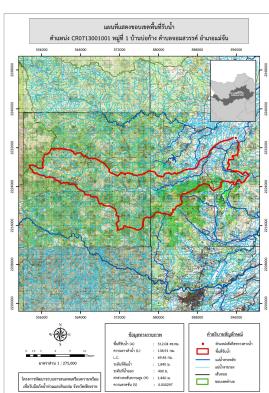
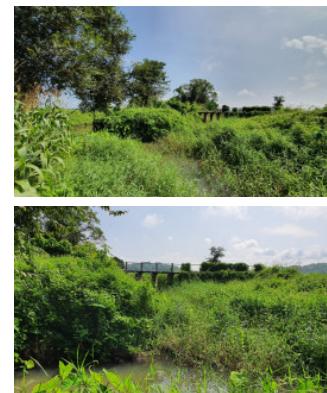
รูปภาพประกอบ

ความยาวของช่วงลำน้ำที่เกิดปัญหา เป็นจุดระยะ น้อยกว่า 10 เมตร
ลักษณะความเสียหาย น้ำท่วม ระดับ ปานกลาง

- > โดยธรรมชาติ การทับถมของตะกอน (ลำน้ำด้านใน) วัชพืช (หญ้า) อื่นๆ (เศษกิ่งไม้)
- > โดยมนุษย์ จาก อื่นๆ (ฝายน้ำล้น (กรมทรัพยากรน้ำ))

ระดับการก่อขึ้น ปานกลาง คิดเป็น 30-70%

สภาพปัญหาการก่อขึ้นของดินโกรังค์	แนวทางและวิธีการแก้ไขปัญหาเบื้องต้น
มีฝายน้ำล้นก่อขึ้นของดินโกรังค์ที่หลักจะพัดพาเศษกิ่งไม้ วัชพืช และลิงปั่นภูมิลดลง และมีตะกอนตอกเหนือฝายน้ำลำน้ำด้านใน ทำให้เกิดน้ำท่วมด้านเหนือน้ำ	ข้อมูลพื้นที่รับน้ำของตำแหน่งที่เกิดปัญหา $A = 312.04 \text{ ตารางกิโลเมตร}$ อัตราการไหลสูงสุด = $176.19 \text{ m}^3/\text{s}$ Return period = 50 ปี

โดยวิธี ปรับปรุงแก้ไข ผลการดำเนินการ ไม่ได้ผล

สภาพในปัจจุบันของโครงการที่แก้ไขปัญหา ยังไม่มีในแผน
