ข้อมูลสภาพปัญหาและแนวทางการแก้ไขปัญหาเบื้องต้น
ของตำแหน่งการกีดขวางทางน้ำ จังหวัดเชียงราย

รหัสตำแหน่งกีดขวางที่: CR0906005002

ชื่อลำน้ำ ห้วยมะกอกหวาน เป็นสาขาของแม่น้ำ ห้วยน้ำจาด/ห้วยจ้อง/แม่น้ำกก
หมู่บ้าน หมู่ที่ 5 ป่าเหมือดรุ่งเจริญ ตำบล เวียงพางคำ อำเภอ แม่สาย

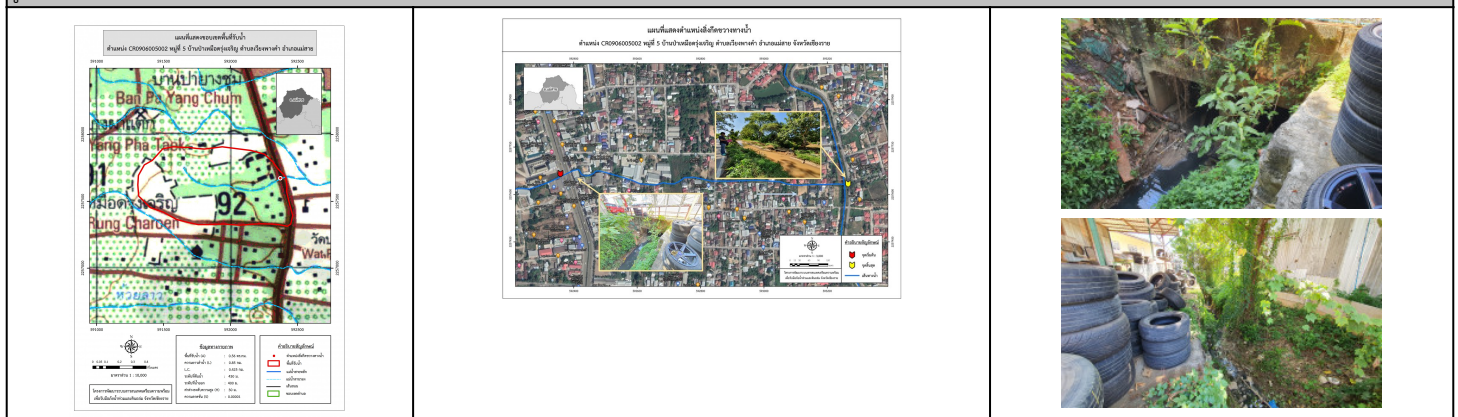
รูปภาพประกอบ

> โดยมนุษย์ จาก ระบบสาธารณสุขโลก: ท่อลอดถนนที่ตัดลำน้ำมีขนาดเล็กเกินไประบายน้ำหลากไม่ทัน

สภาพปัญหาการกีดขวางทางน้ำ	แนวทางและวิธีการแก้ไขปัญหาเบื้องต้น
<p>เป็นลำห้วยที่ไหลมาจากภูเขา ท่อลอดเหลี่ยม กว้าง 1.80 เมตร สูง 1.80 เมตร จำนวน 2 ช่อง ลอดใต้ถนนพหลโยธินไม่ สามารถระบายน้ำหลากได้ทันทำให้เกิด น้ำท่วมพื้นที่ชุมชน และทางน้ำท้ายท่อลอดยังถูกรุกล้ำ มีวัชพืชขึ้นหนาแน่น</p>	<p>ข้อมูลพื้นที่รับน้ำของตำแหน่งที่เกิดปัญหา A = 0.56 ตารางกิโลเมตร L0 = 0.85 กิโลเมตร H = 30 เมตร C = 0.3 tc = 0.21 ชั่วโมง l = 100 มิลลิเมตร อัตราการไหลสูงสุด = 3.11 m³/s Return period = 20 ปี</p> <p>หน้าตัดท่อพอที่จะรองรับปริมาณน้ำได้ แต่ลำห้วยดังกล่าวมีวัชพืชขึ้นหนาแน่น และยังถูกรุกล้ำโดยการถมที่กินพื้นที่ลำน้ำ ดังนั้นควรขุดลอกเอาตะกอนทราย และเศษกิ่งไม้ออกก่อนฤดูน้ำหลาก และวางมาตรการการขุดลอกตามระยะเวลา ที่เหมาะสม</p>
