ข้อมูลสภาพปัญหาและแนวทางการแก้ไขปัญหาเบื้องต้น
ของตำแหน่งการกีดขวางทางน้ำ จังหวัดเชียงราย

รหัสตำแหน่งกีดขวางที่: CR0805008001

ชื่อลำน้ำ ห้วยแม่เงิน
หมู่บ้าน หมู่ที่ 8 ป่าคาใต้

วันที่สำรวจ: 12 ธันวาคม 2562

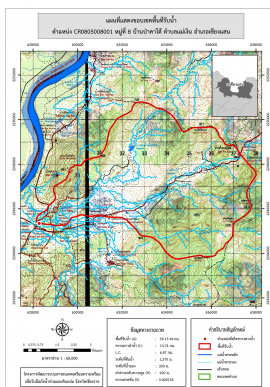
รูปภาพประกอบ

> โดยมนุษย์ จาก ระบบสาธารณสุขโลก: สะพานมีหน้าตัดแคบเกินไป หรือมีตอม่อมากเกินไปในช่วงฤดูน้ำหลากระบายไม่ทัน

สภาพปัญหาการกีดขวางทางน้ำ	แนวทางและวิธีการแก้ไขปัญหาเบื้องต้น
สะพานมีหน้าตัดค่อนข้างแคบ แต่เพียงพอที่จะระบายน้ำหลากได้ทันแต่ ปัจจุบันหูช้างบริเวณคอสะพานถูกน้ำกัดเซาะทรุดตัวลงมากีดขวางทางน้ำ ทำให้เศษกิ่งไม้ วัชพืช และสิ่งปฏิกูล มาติดตอม่อในช่วงน้ำหลากทำให้เกิด น้ำท่วมด้านเหนือน้ำ และกัดเซาะบริเวณคอสะพาน	ข้อมูลพื้นที่รับน้ำของตำแหน่งที่เกิดปัญหา $A = 39.15$ ตารางกิโลเมตร อัตราการไหลสูงสุด = $51.84 \text{ m}^3/\text{s}$ Return period = 25 ปี ก่อสร้างสะพานใหม่ให้สามารถรองรับปริมาณน้ำช่วงน้ำหลากได้และบริเวณคอสะพาน ให้ก่อสร้างผนังป้องกันกรกัดเซาะบริเวณคอสะพาน
