ข้อมูลสภาพปัญหาและแนวทางการแก้ไขปัญหาเบื้องต้น  
ของตำแหน่งการกีดขวางทางน้ำ จังหวัดเชียงราย

รหัสตำแหน่งกีดขวางที่: CR0805008001

ชื่อลำน้ำ ห้วยแม่เงิน  
หมู่บ้าน หมู่ที่ 8 ป่าคาใต้

วันที่สำรวจ: 12 ธันวาคม 2562

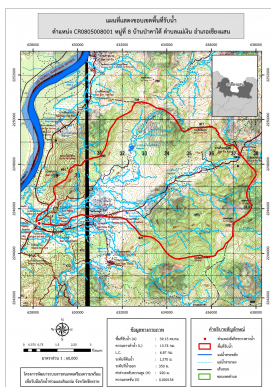
รูปภาพประกอบ

พิกัดเริ่มปัญหา				พิกัดสิ้นสุดปัญหา			
X(UTM)	628197	Y(UTM)	2245437	X(UTM)	628197	Y(UTM)	2245437
หน้าตัดลำน้ำที่เกิดปัญหา		กว้าง (เมตร)		ลึก (เมตร)		ความชันตลิ่ง	
หน้าตัดลำน้ำเดิมในอดีตก่อนเกิดปัญหา		15		4		1:2	
หน้าตัดลำน้ำก่อนถึงที่เกิดปัญหา		12		4		1:1.5	
หน้าตัดที่แคบที่สุดของช่วงที่เกิดปัญหา							
- ทางน้ำเปิด		-		-		-	
- สะพาน		8.00		4.00		ความยาวของตอม่อ	5.00 เมตร
						จำนวนตอม่อ	4 ช่อง
- กรณีที่ตลอด	ทอกลม	เส้นผ่านศูนย์กลาง	- เมตร	ยาว	- เมตร	จำนวนทอ	- ช่อง
	ทอเหลี่ยม	กว้าง	- เมตร	สูง	- เมตร	ยาว	- เมตร
- อื่นๆ		หูช้างสะพานถูกกัดเซาะพังกีดขวางทางน้ำ					
หน้าตัดลำน้ำด้านท้ายน้ำหลังช่วงที่เกิดปัญหา		12		4		1:1.5

> โดยธรรมชาติ ลำน้ำคุดเคี้ยวมาก อื่นๆ (เศษกิ่งไม้)

> โดยมนุษย์ จาก ระบบสาธารณสุขโลก: สะพานมีหน้าตัดแคบเกินไป หรือมีตอม่อมากเกินไปในช่วงฤดูน้ำหลากระบายไม่ทัน

ระดับการกีดขวาง ปานกลาง คิดเป็น 30-70%

สภาพปัญหาการกีดขวางทางน้ำ	แนวทางและวิธีการแก้ไขปัญหาเบื้องต้น
สะพานมีหน้าตัดค่อนข้างแคบ แต่เพียงพอที่จะระบายน้ำหลากได้ทันแต่ ปัจจุบันช่วงบริเวณคอสะพานถูกน้ำกัดเซาะทรุดตัวลงมากีดขวางทางน้ำ ทำให้เศษกิ่งไม้ วัชพืช และสิ่งปฏิกูล มาติดตอม่อในช่วงน้ำหลากทำให้เกิด น้ำท่วมด้านเหนือน้ำ และกัดเซาะบริเวณคอสะพาน	ข้อมูลพื้นที่รับน้ำของตำแหน่งที่เกิดปัญหา $A = 39.15$ ตารางกิโลเมตร อัตราการไหลสูงสุด = $51.84 \text{ m}^3/\text{s}$ Return period = 25 ปี ก่อสร้างสะพานใหม่ให้สามารถรองรับปริมาณน้ำช่วงน้ำหลากได้และบริเวณคอสะพาน ให้ก่อสร้างผนังป้องกันกรกัดเซาะบริเวณคอสะพาน
