ข้อมูลสภาพปัญหาและแนวทางการแก้ไขปัญหาเบื้องต้น
ของตำแหน่งการกีดขวางทางน้ำ จังหวัดเชียงราย

รหัสตำแหน่งกีดขวางที่: CR0805008002

ชื่อลำน้ำ ห้วยแม่เงิน
หมู่บ้าน หมู่ที่ 8 ป่าคาใต้

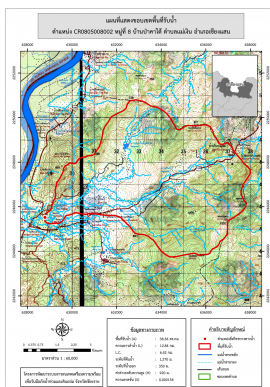
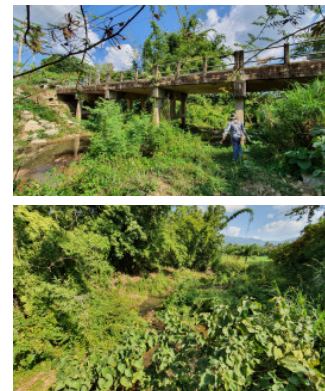
- > โดยธรรมชาติ ลำน้ำคดเคี้ยวมาก อื่นๆ (เศษกิ่งไม้)
- > โดยมนุษย์ จาก ระบบสาธารณสุขโลก: สะพานมีหน้าตัดแคบเกินไป หรือมีตอม่อมากเกินไปในช่วงฤดูน้ำหลากระบายไม่ทัน

ระดับการกีดขวาง ปานกลาง คิดเป็น 30-70%

สภาพปัญหาการกีดขวางทางน้ำ	แนวทางและวิธีการแก้ไขปัญหาเบื้องต้น
สะพานมีหน้าตัดแคบ และมีตอม่อถี่ทำให้เศษกิ่งไม้ วัชพืช และสิ่งปฏิกูล มาติดตอม่อในช่วงน้ำหลากทำให้เกิดน้ำท่วมด้านเหนือน้ำ และกัดเซาะบริเวณคอสะพาน	ข้อมูลพื้นที่รับน้ำของตำแหน่งที่เกิดปัญหา $A = 38.36$ ตารางกิโลเมตร อัตราการไหลสูงสุด = $51.29 \text{ m}^3/\text{s}$ Return period = 25 ปี
	ขุดลอกเอาตะกอนทราย และเศษกิ่งไม้ ออกก่อนฤดูน้ำหลาก และวางมาตรการการขุด ลอกตามระยะความเหมาะสมของพื้นที่
