ข้อมูลสภาพปัญหาและแนวทางการแก้ไขปัญหาเบื้องต้น  
ของตำแหน่งการกีดขวางทางน้ำ จังหวัดเชียงราย

รหัสตำแหน่งกีดขวางที่: CR0308013002

ชื่อลำน้ำ ห้วยหวาย เป็นสาขาของแม่น้ำ แม่ น้ำอิง ประเภทลำน้ำ ลำห้วย  
หมู่บ้าน หมู่ที่ 13 เวียงเดิม ตำบล ศรีดอนชัย อำเภอ เชียงของ จังหวัด เชียงราย

วันที่สำรวจ: 16 ธันวาคม 2562

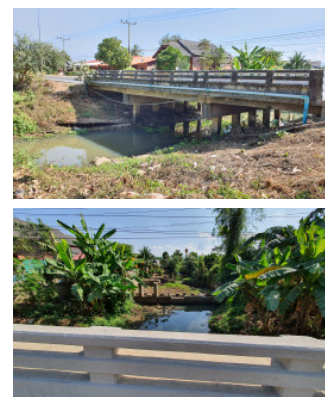
ความยาวของช่วงลำน้ำที่เกิดปัญหา เป็นจุดระยะ น้อยกว่า 10 เมตร การตาดมของลำน้ำ ไม่ตาดม วัสดุที่ใช้ตาดมของลำน้ำ -  
ลักษณะความเสียหาย น้ำท่วม ระดับ ปานกลาง ความถี่ที่เกิดความเสียหาย ทุกปี ระดับความเสี่ยง มาก

> โดยมนุษย์ จาก ระบบสาธารณสุขโรค: สะพานมีหน้าตัดแคบเกินไป หรือมีตอม่อมากเกินไปในช่วงฤดูน้ำหลากระบายไม่ทัน

ระดับการกีดขวาง ปานกลาง คิดเป็น 30-70% หน่วยงานการดำเนินการแก้ไข -

สภาพปัญหาการกีดขวางทางน้ำ	แนวทางและวิธีการแก้ไขปัญหาเบื้องต้น
ลำห้วยหวายสะพานมีหน้าตัดแคบ และมีตอม่อถี่ทำให้เศษกิ่งไม้ วัชพืช และสิ่งปฏิกูล มาติด และมีฝายน้ำล้นกีดขวางทางน้ำด้านท้ายน้ำ ช่วงน้ำหลากทำให้เกิดน้ำท่วมด้านเหนือน้ำ	ข้อมูลพื้นที่รับน้ำของตำแหน่งที่เกิดปัญหา A = 10.71 ตารางกิโลเมตร LO = 7.54 กิโลเมตร H = 438 เมตร C = 0.25 tc = 0.94 ชั่วโมง l = 60 มิลลิเมตร อัตราการไหลสูงสุด = 17.86 m <sup>3</sup> /s Return period = 10 ปี ขุดลอกเอาตะกอนทราย และเศษกิ่งไม้ ออกก่อนฤดูน้ำหลาก และวางแผนการขุดลอกตามระยะความเหมาะสมของพื้นที่
