ข้อมูลสภาพปัญหาและแนวทางการแก้ไขปัญหาเบื้องต้น
ของตำแหน่งการกีดขวางทางน้ำ จังหวัดเชียงราย

รหัสตำแหน่งกีดขวางที่: CR0308013003

ชื่อลำน้ำ ห้วยห้วย เป็นสาขาของแม่น้ำ แม่น้ำอิง ประเภทลำน้ำ ลำห้วย
หมู่บ้าน หมู่ที่ 13 เวียงเดิม ตำบล ศรีดอนชัย อำเภอ เชียงของ จังหวัด เชียงราย

วันที่สำรวจ: 16 ธันวาคม 2562

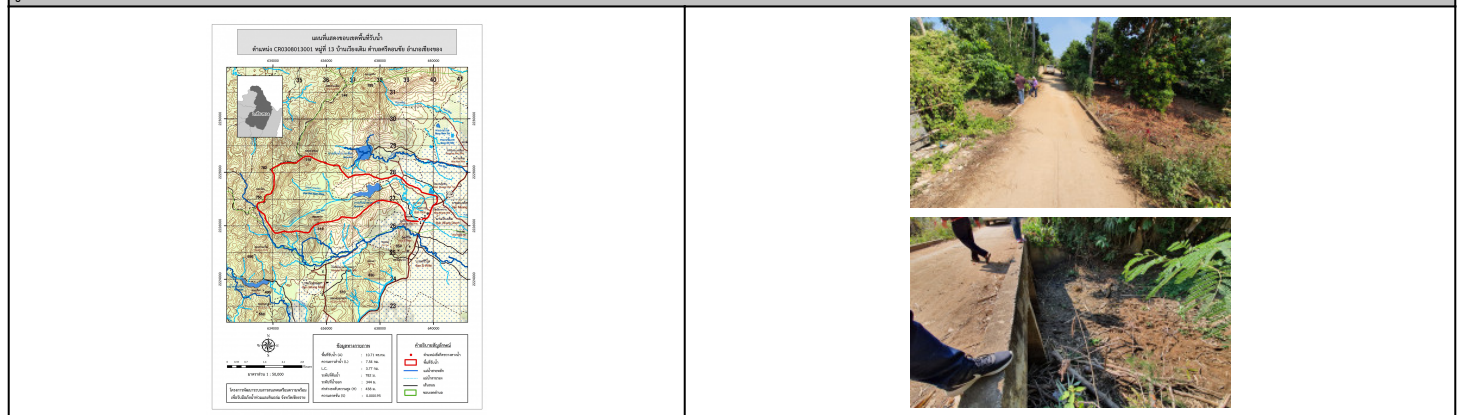
รูปภาพประกอบ

ความยาวของช่วงลำน้ำที่เกิดปัญหา เป็นจุดระยะ น้อยกว่า 10 เมตร การตาดผิวของลำน้ำ ไม่ตาดผิว วัสดุที่ใช้ตาดผิวของลำน้ำ -
ลักษณะความเสียหาย น้ำท่วม ระดับ มาก ความถี่ที่เกิดความเสียหาย ทุกปี ระดับความเสี่ยง มาก

- > โดยธรรมชาติ -
- > โดยมนุษย์ จาก ระบบสาธารณสุขโรค: ท่อลอดถนนที่ตัดลำน้ำมีขนาดเล็กเกินไประบายน้ำหลากไม่ทัน

สภาพปัญหาการกีดขวางทางน้ำ	แนวทางและวิธีการแก้ไขปัญหาเบื้องต้น
ลำห้วยห้วยมีท่อลอดเหลี่ยม กว้าง 1.80 เมตร สูง 1.80 เมตร จำนวน 4 ช่อง ลอดใต้ถนนมีขนาดเล็ก และมีกิ่งไม้มาติด ไม่สามารถระบายน้ำหลากได้ทัน ทำให้เกิดน้ำท่วม	ข้อมูลพื้นที่รับน้ำของตำแหน่งที่เกิดปัญหา A = 10.71 ตารางกิโลเมตร LO = 7.54 กิโลเมตร H = 438 เมตร C = 0.25 tc = 0.94 ชั่วโมง l = 60 มิลลิเมตร อัตราการไหลสูงสุด = 17.86 m ³ /s Return period = 10 ปี
	เปลี่ยนจากท่อลอดเป็นสะพานคอนกรีตเสริมเหล็กหน้าตัด ความกว้างท้องน้ำ อย่างน้อย 8.00 เมตร ลึก 3.00 เมตร มีความลาดชันด้านข้าง 1:1.5
