ข้อมูลสภาพปัญหาและแนวทางการแก้ไขปัญหาเบื้องต้น  
ของตำแหน่งการกีดขวางทางน้ำ จังหวัดเชียงราย

รหัสตำแหน่งกีดขวางที่: CR0308013003

ชื่อลำน้ำ ห้วยห้วย เป็นสาขาของแม่น้ำ แม่น้ำอิง ประเภทลำน้ำ ลำห้วย  
หมู่บ้าน หมู่ที่ 13 เวียงเดิม ตำบล ศรีดอนชัย อำเภอ เชียงของ จังหวัด เชียงราย

วันที่สำรวจ: 16 ธันวาคม 2562

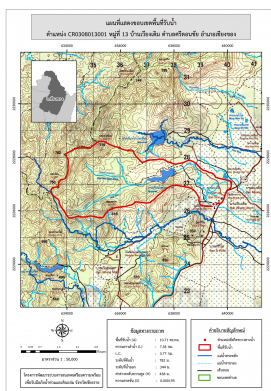
ความยาวของช่วงลำน้ำที่เกิดปัญหา เป็นจุดระยะ น้อยกว่า 10 เมตร การตาดผิวของลำน้ำ ไม่ตาดผิว วัสดุที่ใช้ตาดผิวของลำน้ำ -  
ลักษณะความเสียหาย น้ำท่วม ระดับ มาก ความถี่ที่เกิดความเสียหาย ทุกปี ระดับความเสี่ยง มาก

- > โดยธรรมชาติ -
- > โดยมนุษย์ จาก ระบบสาธารณสุขโรค: ท่อลอดถนนที่ตัดลำน้ำมีขนาดเล็กเกินไประบายน้ำหลากไม่ทัน

สภาพปัญหาการกีดขวางทางน้ำ	แนวทางและวิธีการแก้ไขปัญหาเบื้องต้น
ลำห้วยห้วยมีท่อลอดเหลี่ยม กว้าง 1.80 เมตร สูง 1.80 เมตร จำนวน 4 ช่อง ลอดใต้ถนนมีขนาดเล็ก และมีกิ่งไม้มาติด ไม่สามารถระบายน้ำหลากได้ทัน ทำให้เกิดน้ำท่วม	ข้อมูลพื้นที่รับน้ำของตำแหน่งที่เกิดปัญหา A = 10.71 ตารางกิโลเมตร LO = 7.54 กิโลเมตร H = 438 เมตร C = 0.25 tc = 0.94 ชั่วโมง l = 60 มิลลิเมตร อัตราการไหลสูงสุด = 17.86 m <sup>3</sup> /s Return period = 10 ปี
	เปลี่ยนจากท่อลอดเป็นสะพานคอนกรีตเสริมเหล็กหน้าตัด ความกว้างท้องน้ำ อย่างน้อย 8.00 เมตร ลึก 3.00 เมตร มีความลาดชันด้านข้าง 1:1.5
