ข้อมูลสภาพปัญหาและแนวทางการแก้ไขปัญหาเบื้องต้น  
ของตำแหน่งการกีดขวางทางน้ำ จังหวัดเชียงราย

รหัสตำแหน่งกีดขวางที่: CR0302002002  
วันที่สำรวจ: 16 ธันวาคม 2562

ชื่อลำน้ำ เหมืองทุ่งจั่ว  
หมู่บ้าน หมู่ที่ 2 ทุ่งจั่ว

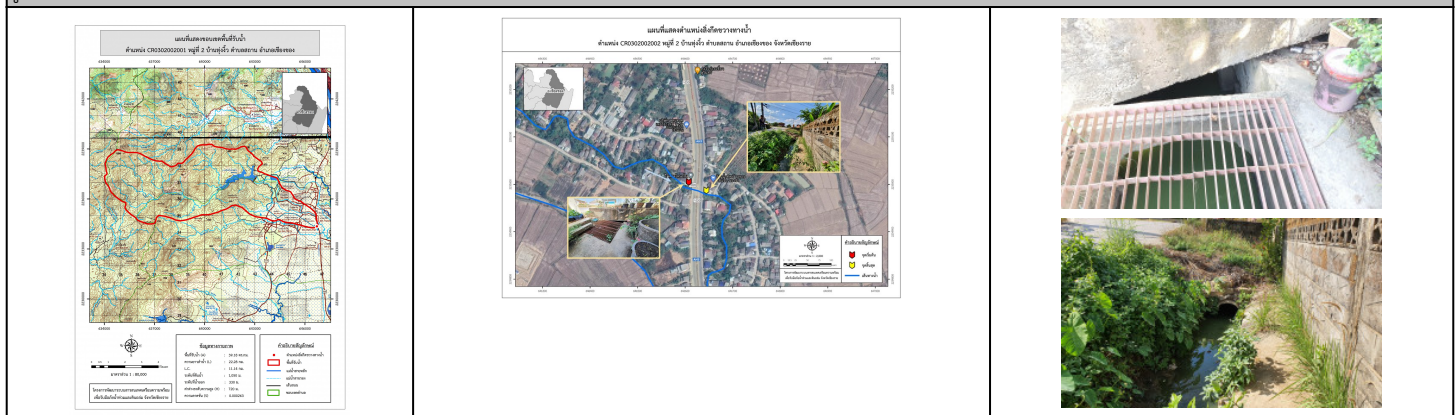
รูปภาพประกอบ

> โดยมนุษย์ จาก ระบบสาธารณสุขโคก: ท่อลอดถนนที่ตัดลำน้ำมีขนาดเล็กเกินไประบายน้ำหลากไม่ทัน วางท่อตามแนวลำน้ำทดแทนลำน้ำเดิม  
ระดับการกีดขวาง มาก คิดเป็น มากกว่า 70% หน่วยงานการดำเนินการแก้ไข -

สภาพปัญหาการกีดขวางทางน้ำ	แนวทางและวิธีการแก้ไขปัญหาเบื้องต้น
เป็นลำเหมืองที่ไหลแยกจากลำน้ำห้วยข้างท่อลอดกลมเส้นผ่านศูนย์กลาง 1.00 เมตร จำนวน 1 ช่อง ลอดใต้ถนน และยังมีการวางท่อทดแทนลำน้ำเดิมบางช่วง ทำให้ไม่สามารถระบายน้ำหลากได้ทันทำให้เกิดน้ำท่วมพื้นที่ชุมชน	ข้อมูลพื้นที่รับน้ำของตำแหน่งที่เกิดปัญหา $A = 39.18$ ตารางกิโลเมตร อัตราการไหลสูงสุด = $51.86 \text{ m}^3/\text{s}$ Return period = 25 ปี ก่อสร้างประตูควบคุมน้ำ และสร้างคันกันน้ำเพิ่มระดับตลิ่ง เพื่อควบคุมไม่ให้ลำน้ำห้วยข้างไหลข้ามเข้าลำเหมืองในช่วงน้ำหลากเกินความจุลำน้ำ โดยพิจารณาออกแบบให้น้ำสามารถระบายน้ำผ่านประตูน้ำสูงสุด 1.00 ลบ.ม./วินาที โดยท่อลอดบริเวณดังกล่าวยังคงใช้ของเดิม และวางมาตรการขุดลอกลำเหมืองในระยะเวลาที่เหมาะสม ความลาดชันท้องน้ำ 0.010
