ข้อมูลสภาพปัญหาและแนวทางการแก้ไขปัญหาเบื้องต้น  
ของตำแหน่งการกีดขวางทางน้ำ จังหวัดเชียงราย

รหัสตำแหน่งกีดขวางที่: CR0802007001

ชื่อลำน้ำ เหมืองหน้าบ้าน  
หมู่บ้าน หมู่ที่ 7 ดอยจำปี

วันที่สำรวจ: 23 ธันวาคม 2562

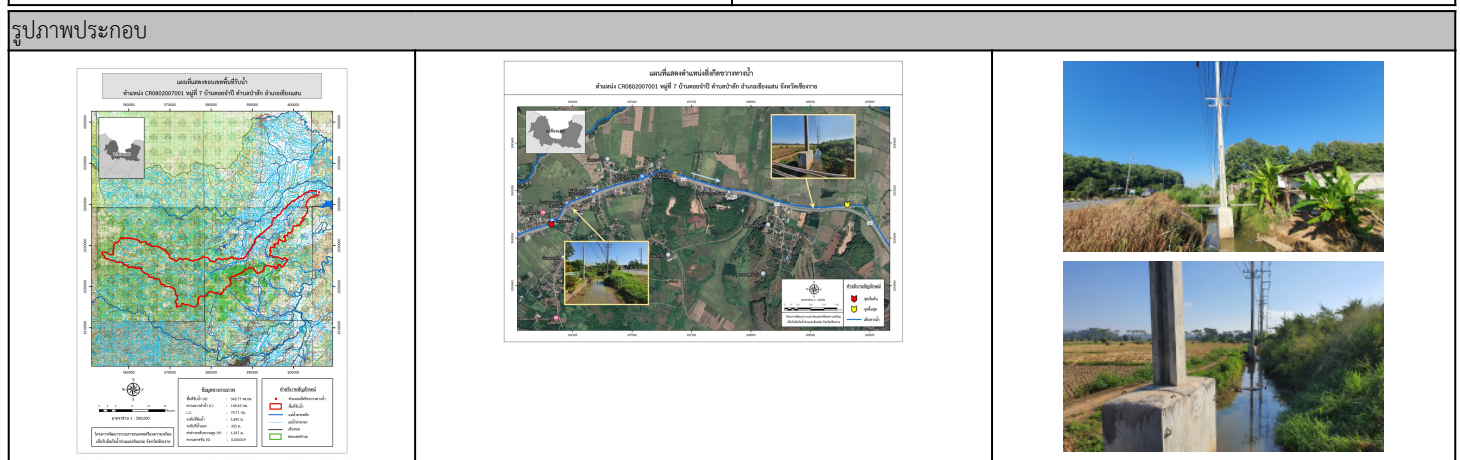
สภาพปัญหาการกีดขวางทางน้ำ	แนวทางและวิธีการแก้ไขปัญหาเบื้องต้น
เป็นลำเหมืองที่แยกออกฝายน้ำล้นบริเวณบ้านหนองบัวสดหมู่ที่ 5 ต.ป่าสัก อ.เชียงแสน มีการก่อสร้างเสาไฟฟ้าแรงสูงในลำเหมืองซึ่งตอม่อเสามีขนาดใหญ่กินพื้นที่ลำน้ำ	ข้อมูลพื้นที่รับน้ำของตำแหน่งที่เกิดปัญหา $A = 362.77$ ตารางกิโลเมตร อัตราการไหลสูงสุด = $190.28 \text{ m}^3/\text{s}$ Return period = 50 ปี ขุดลอกเอาตะกอนทราย เศษกิ่งไม้ออกก่อนฤดูน้ำหลาก และวางมาตรการการขุดลอกตามระยะเวลาที่เหมาะสม
