ข้อมูลสภาพปัญหาและแนวทางการแก้ไขปัญหาเบื้องต้น  
ของตำแหน่งการกีดขวางทางน้ำ จังหวัดเชียงราย

รหัสตำแหน่งกีดขวางที่: CR0802007001

ชื่อลำน้ำ เหมืองหน้าบ้าน  
หมู่บ้าน หมู่ที่ 7 ดอยจำปี

วันที่สำรวจ: 23 ธันวาคม 2562

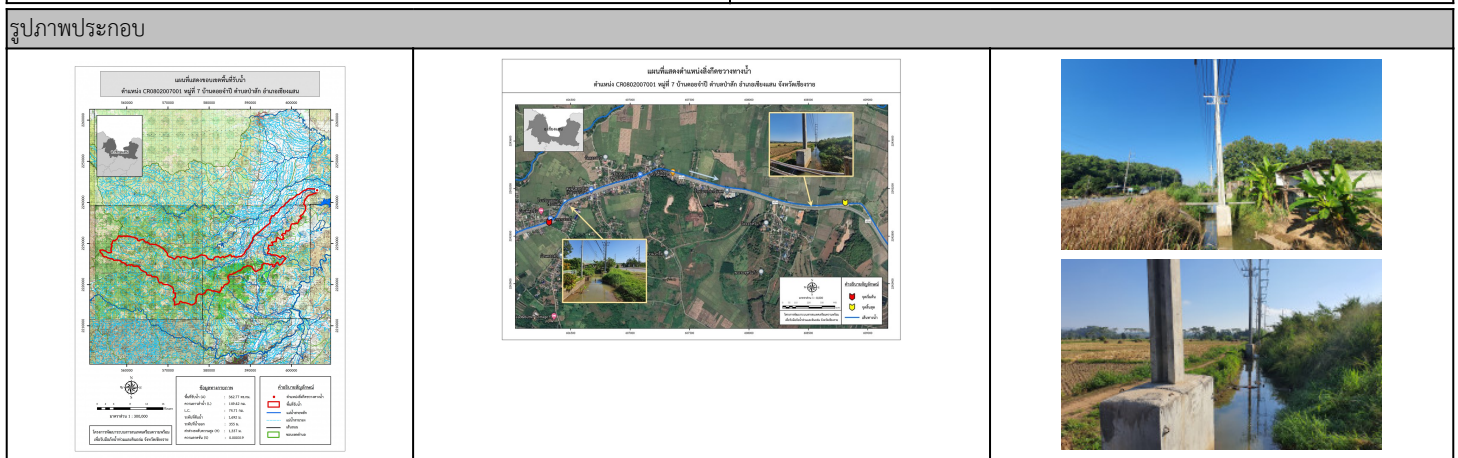
สภาพปัญหาการกีดขวางทางน้ำ	แนวทางและวิธีการแก้ไขปัญหาเบื้องต้น
เป็นลำเหมืองที่แยกออกฝายน้ำล้นบริเวณบ้านหนองบัวสดหมู่ที่ 5 ต.ป่าสัก อ.เชียงแสน มีการก่อสร้างเสาไฟฟ้าแรงสูงในลำเหมืองซึ่งตอม่อเสามีขนาดใหญ่กินพื้นที่ลำน้ำ	ข้อมูลพื้นที่รับน้ำของตำแหน่งที่เกิดปัญหา $A = 362.77$ ตารางกิโลเมตร อัตราการไหลสูงสุด = $190.28 \text{ m}^3/\text{s}$ Return period = 50 ปี ขุดลอกเอาตะกอนทราย เศษกิ่งไม้ ออกก่อนฤดูน้ำหลาก และวางมาตรการการขุดลอกตามระยะเวลาที่เหมาะสม
