ข้อมูลสภาพปัญหาและแนวทางการแก้ไขปัญหาเบื้องต้น
ของตำแหน่งการกีดขวางทางน้ำ จังหวัดเชียงราย

รหัสตำแหน่งกีดขวางที่: CR0806001001

ชื่อลำน้ำ ลำเหมือง (รับน้ำจากหนองแกลบ)
หมู่บ้าน หมู่ที่ 1 ดอยจัน

วันที่สำรวจ: 23 ธันวาคม 2562

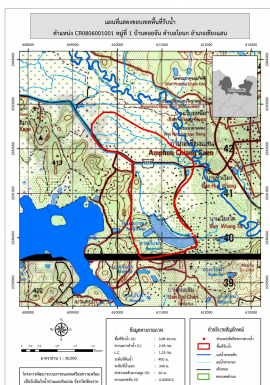
รูปภาพประกอบ

ความยาวของช่วงลำน้ำที่เกิดปัญหา เป็นจุดระยะ น้อยกว่า 10 เมตร
ลักษณะความเสียหาย น้ำท่วม ระดับ ปานกลาง

> โดยมนุษย์ จาก ระบบสาธารณสุขโคก: ท่อลอดถนนที่ตัดลำน้ำมีขนาดเล็กเกินไประบายน้ำหลากไม่ทัน

สภาพปัญหาการกีดขวางทางน้ำ	แนวทางและวิธีการแก้ไขปัญหาเบื้องต้น
เป็นทางระบายน้ำจากหนองแกลบ มีท่อลอดกลมเส้นผ่านศูนย์กลาง 1.00 เมตร จำนวน 1 ช่อง ลอดใต้ถนนไม่สามารถระบายน้ำหลากได้ทำให้เกิด น้ำท่วม	ข้อมูลพื้นที่รับน้ำของตำแหน่งที่เกิดปัญหา A = 3.88 ตารางกิโลเมตร L0 = 1.49 กิโลเมตร H = 60 เมตร C = 0.25 tc = 0.31 ชั่วโมง l = 100 มิลลิเมตร อัตราการไหลสูงสุด = 10.79 m ³ /s Return period = 10 ปี
	เปลี่ยนชนิดท่อจากท่อกลมเป็นท่อลอดเหลี่ยมให้สามารถรองรับปริมาณน้ำหลาก สูงสุดได้มีขนาด กว้าง 1.50 เมตร สูง 1.50 เมตร จำนวน 2 ช่อง ช่วงท้ายน้ำวาง มาตรการการขุดลอกตามระยะเวลาที่เหมาะสม
