ข้อมูลสภาพปัญหาและแนวทางการแก้ไขปัญหาเบื้องต้น  
ของตำแหน่งการกีดขวางทางน้ำ จังหวัดเชียงราย

รหัสตำแหน่งกีดขวางที่: CR1304005002

ชื่อลำน้ำ ลำห้วย เป็นสาขาของแม่น้ำ น้าางว/แม่น้ำโขง ประเภทลำน้ำ ลำห้วย  
หมู่บ้าน หมู่ที่ 5 ชาวากเหนือ ตำบล ท่าข้าม อำเภอ เวียงแก่น จังหวัด เชียงราย

วันที่สำรวจ: 23 ธันวาคม 2562

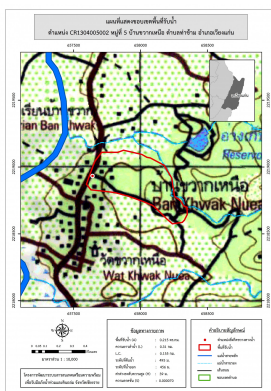
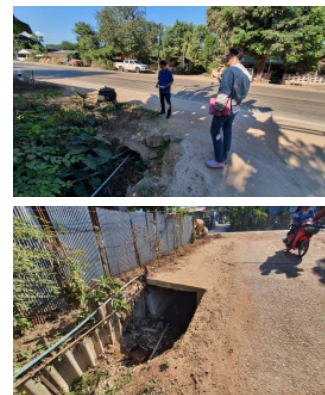
รูปภาพประกอบ

ความยาวของช่วงลำน้ำที่เกิดปัญหา เป็นจุดระยะ น้อยกว่า 10 เมตร การตาดผิวของลำน้ำ ไม่ตาดผิว วัสดุที่ใช้ตาดผิวของลำน้ำ -  
ลักษณะความเสียหาย น้ำท่วม ระดับ ปานกลาง ความถี่ที่เกิดความเสียหาย ทุกปี ระดับความเสี่ยง มาก

- > โดยธรรมชาติ -
- > โดยมนุษย์ จาก ระบบสาธารณสุขโคค: ท่อลอดถนนที่ตัดลำน้ำมีขนาดเล็กเกินไประบายน้ำหลากไม่ทัน

| สภาพปัญหาการกีดขวางทางน้ำ | แนวทางและวิธีการแก้ไขปัญหาเบื้องต้น |
|---|--|
| ท่อลอดกลมเส้นผ่านศูนย์กลาง 0.80 เมตร จำนวน 1 ช่อง ลอดใต้ถนนรับน้ำ จากทางระบายน้ำข้างทาง ไม่สามารถระบายน้ำหลากได้ทันทำให้เกิดน้ำท่วม | ข้อมูลพื้นที่รับน้ำของตำแหน่งที่เกิดปัญหา<br>A = 0.22 ตารางกิโลเมตร L0 = 0.31 กิโลเมตร H = 39 เมตร C = 0.25<br>tc = 0.06 ชั่วโมง l = 100 มิลลิเมตร อัตราการไหลสูงสุด = 0.61 m <sup>3</sup> /s<br>Return period = 10 ปี |

| สภาพปัญหาการกีดขวางทางน้ำ | แนวทางและวิธีการแก้ไขปัญหาเบื้องต้น |
|---|--|
| | เปลี่ยนชนิดท่อจากท่อกลมเป็นท่อลอดเหลี่ยมให้สามารถรองรับปริมาณน้ำหลากสูงสุดได้มีขนาด กว้าง 1.00 เมตร สูง 1.00 เมตร จำนวน 1 ช่อง |
