ข้อมูลสภาพปัญหาและแนวทางการแก้ไขปัญหาเบื้องต้น
ของตำแหน่งการกีดขวางทางน้ำ จังหวัดเชียงราย

รหัสตำแหน่งกีดขวางที่: CR0304010001

ชื่อลำน้ำ ลำห้วย เป็นสาขาของแม่น้ำ แม่น้ำอิง ประเภทลำน้ำ ลำห้วย
หมู่บ้าน หมู่ที่ 10 ภูแกง ตำบล บุญเรือง อำเภอ เชียงของ จังหวัด เชียงราย

วันที่สำรวจ: 23 ธันวาคม 2562

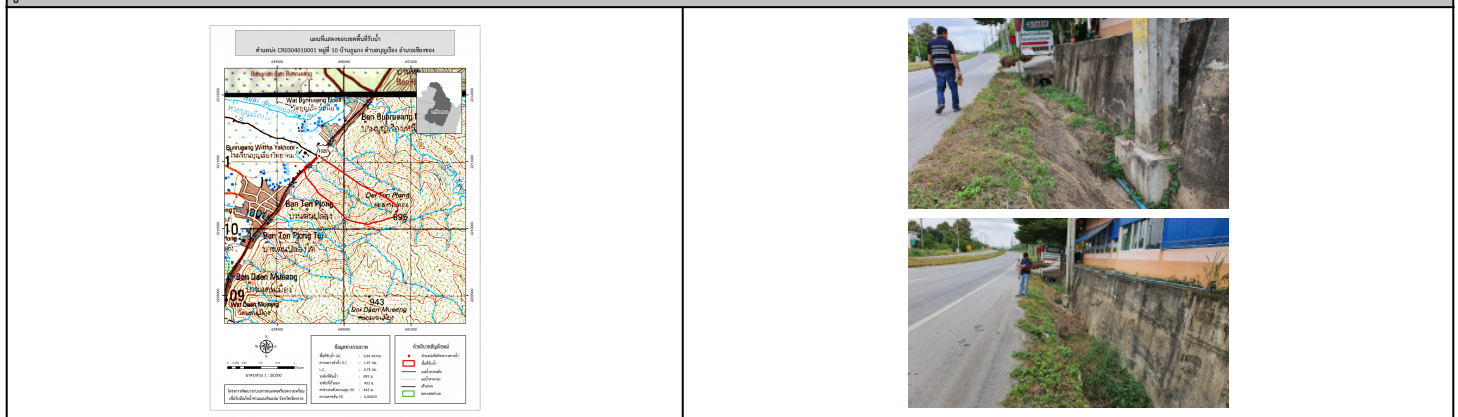
ความยาวของช่วงลำน้ำที่เกิดปัญหา เป็นจุดระยะ น้อยกว่า 10 เมตร การตาดมของลำน้ำ ตาดม วัสดุที่ใช้ตาดมของลำน้ำ คอนกรีต
ลักษณะความเสียหาย น้ำท่วม ระดับ ปานกลาง ความถี่ที่เกิดความเสียหาย ทุกปี ระดับความเสี่ยง มาก

> โดยมนุษย์ จาก ระบบสาธารณสุขโคก: ท่อลอดถนนที่ตัดลำน้ำมีขนาดเล็กเกินไประบายน้ำหลากไม่ทัน

สภาพปัญหาการกีดขวางทางน้ำ	แนวทางและวิธีการแก้ไขปัญหาเบื้องต้น
เป็นลำห้วยไหลลงมาจากภูเขาที่มีท่อลอดกลมเส้นผ่านศูนย์กลาง 0.80 เมตร จำนวน 3 ช่อง ลอดใต้ถนนไม่สามารถระบายน้ำหลากได้ทันทำให้ เกิดน้ำเอ่อท่วมถนน	ข้อมูลพื้นที่รับน้ำของตำแหน่งที่เกิดปัญหา A = 0.66 ตารางกิโลเมตร L0 = 1.47 กิโลเมตร H = 492 เมตร C = 0.3 tc = 0.14 ชั่วโมง l = 100 มิลลิเมตร อัตราการไหลสูงสุด = 3.67 m ³ /s Return period = 10 ปี
	เนื่องจากเป็นน้ำที่ไหลจากภูเขามีสภาพลาดชันสูง ควรเปลี่ยนชนิดท่อจากท่อกลมเป็นท่อลอดเหลี่ยมให้สามารถรองรับปริมาณน้ำหลากสูงสุดได้มีขนาด กว้าง 1.20 เมตร สูง 1.20 เมตร จำนวน 2 ช่อง และก่อสร้างผนังป้องกันตลิ่งก่อนและหลังทางเข้าท่อดังกล่าวเพื่อป้องกันการกัดเซาะ
