ข้อมูลสภาพปัญหาและแนวทางการแก้ไขปัญหาเบื้องต้น
ของตำแหน่งการกีดขวางทางน้ำ จังหวัดเชียงราย

รหัสตำแหน่งกีดขวางที่: CR0304005001

ชื่อลำน้ำ ห้วยแล้ง
หมู่บ้าน หมู่ที่ 5 ตำบลปล้อง

วันที่สำรวจ: 23 ธันวาคม 2562

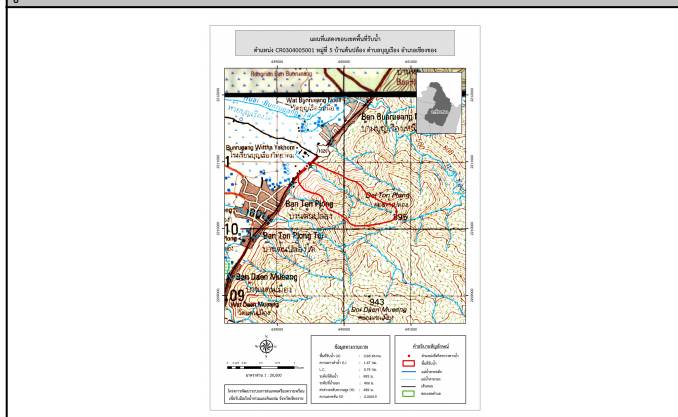
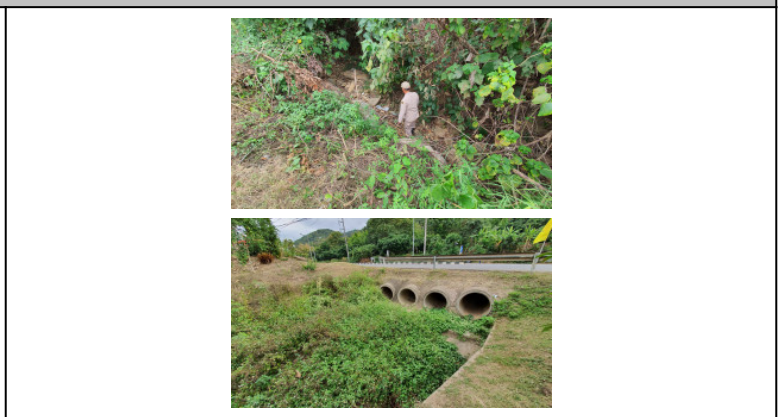
ความยาวของช่วงลำน้ำที่เกิดปัญหา เป็นจุดระยะ น้อยกว่า 10 เมตร
ลักษณะความเสียหาย น้ำท่วม ระดับ ปานกลาง

> โดยธรรมชาติ ตลิ่งพังการกัดเซาะ การทับถมของตะกอน (ลำน้ำตื้นเขิน)

> โดยมนุษย์ จาก ระบบสาธารณสุข: ท่อลอดถนนที่ตัดลำน้ำมีขนาดเล็กเกินไประบายน้ำหลากไม่ทัน

ระดับการกีดขวาง ปานกลาง คิดเป็น 30-70%

สภาพปัญหาการกีดขวางทางน้ำ	แนวทางและวิธีการแก้ไขปัญหาเบื้องต้น
เป็นลำห้วยที่ไหลลงมาจากภูเขาที่มีท่อลอดกลมเส้นผ่านศูนย์กลาง 1.00 เมตร จำนวน 4 ช่อง ลอดใต้ถนนไม่สามารถระบายน้ำหลากได้ทันทำให้เกิดน้ำเอ่อ ท่วมถนน	ข้อมูลพื้นที่รับน้ำของตำแหน่งที่เกิดปัญหา $A = 0.68$ ตารางกิโลเมตร $L0 = 1.47$ กิโลเมตร $H = 489$ เมตร $C = 0.2$ $tc = 0.14$ ชั่วโมง $I = 100$ มิลลิเมตร อัตราการไหลสูงสุด = $3.78 \text{ m}^3/\text{s}$ Return period = 10 ปี เนื่องจากเป็นน้ำที่ไหลจากภูเขามีสภาพลาดชันสูง ควรเปลี่ยนชนิดท่อจากท่อ กลมเป็นท่อลอดเหลี่ยมให้สามารถรองรับปริมาณน้ำหลากสูงสุดได้มีขนาด กว้าง 1.50 เมตร สูง 1.50 เมตร จำนวน 2 ช่อง และก่อสร้างผนังป้องกันตลิ่ง ก่อน และหลังทางเข้าท่อดังกล่าวเพื่อป้องกันการกัดเซาะ
