ข้อมูลสภาพปัญหาและแนวทางการแก้ไขปัญหาเบื้องต้น
ของตำแหน่งการกีดขวางทางน้ำ จังหวัดเชียงราย

รหัสตำแหน่งกีดขวางที่: CR0304005002

ชื่อลำน้ำ ลำห้วย เป็นสาขาของแม่น้ำ แม่น้ำอิง ประเภทลำน้ำ ลำห้วย
หมู่บ้าน หมู่ที่ 5 ตำบลปออง ตำบล บุญเรือง อำเภอ เชียงของ จังหวัด เชียงราย

วันที่สำรวจ: 23 ธันวาคม 2562

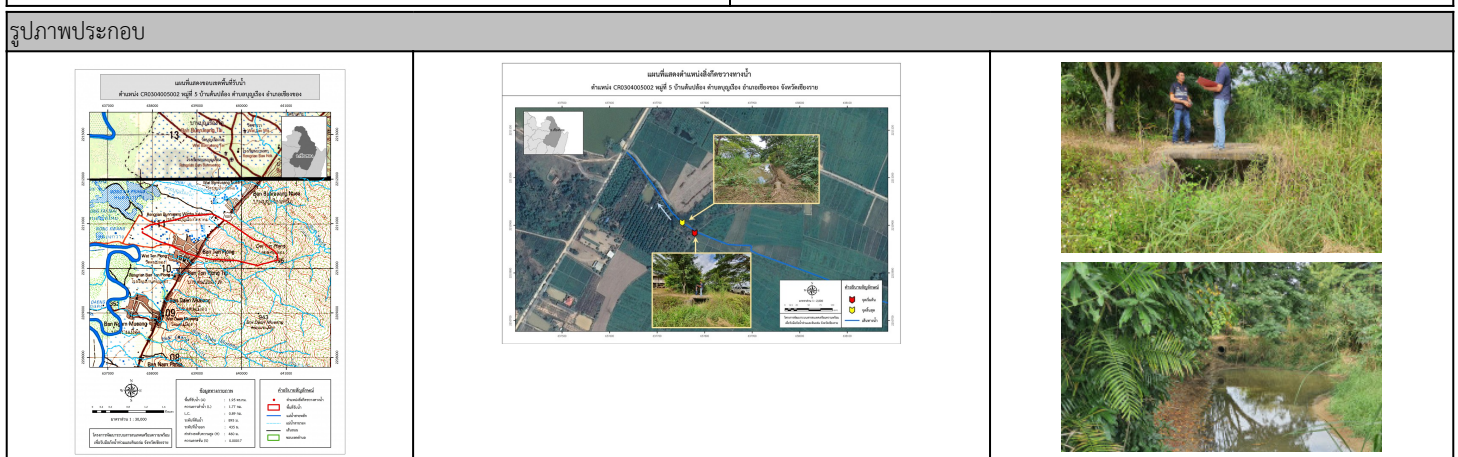
- > โดยธรรมชาติ -
- > โดยมนุษย์ จาก ระบบสาธารณสุขโรค: ท่อลอดถนนที่ตัดลำน้ำมีขนาดเล็กเกินไประบายน้ำหลากไม่ทัน

สภาพปัญหาการกีดขวางทางน้ำ	แนวทางและวิธีการแก้ไขปัญหาเบื้องต้น
เป็นลำน้ำที่ระบายจากชุมชนเชิงเขาเมื่อฝนตกจะมีปริมาณน้ำมากมีท่อลอดกลมเส้นผ่านศูนย์กลาง 0.60 เมตร จำนวน 2 ช่อง ลอดได้ถนนไม่สามารถระบายน้ำหลากได้ทันทำให้เกิดน้ำเอ่อท่วมถนน	ข้อมูลพื้นที่รับน้ำของตำแหน่งที่เกิดปัญหา A = 1.95 ตารางกิโลเมตร L0 = 1.77 กิโลเมตร H = 460 เมตร C = 0.2 tc = 0.17 ชั่วโมง l = 100 มิลลิเมตร อัตราการไหลสูงสุด = 8.13 m ³ /s Return period = 10 ปี
	เปลี่ยนชนิดท่อจากท่อกลมเป็นท่อลอดเหลี่ยมให้สามารถรองรับปริมาณน้ำหลากสูงสุดได้มีขนาด กว้าง 1.80 เมตร สูง 1.80 เมตร จำนวน 2 ช่อง ช่วงท้ายน้ำวางมาตรการการขุดลอกตามระยะเวลาที่เหมาะสม ความลาดชันท้องน้ำ 0.005
