ข้อมูลสภาพปัญหาและแนวทางการแก้ไขปัญหาเบื้องต้น  
ของตำแหน่งการกีดขวางทางน้ำ จังหวัดเชียงราย

รหัสตำแหน่งกีดขวางที่: CR0301008001

ชื่อลำน้ำ น้ำสม  
หมู่บ้าน หมู่ที่ 8 เวียงแก้ว

วันที่สำรวจ: 23 ธันวาคม 2562

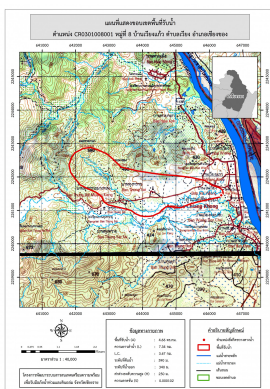
รูปภาพประกอบ

ความยาวของช่วงลำน้ำที่เกิดปัญหา เป็นจุดระยะ น้อยกว่า 10 เมตร  
ลักษณะความเสียหาย น้ำท่วม ระดับ ปานกลาง

- > โดยธรรมชาติ วัชพืช (หญ้า) อื่นๆ (เศษกิ่งไม้)
- > โดยมนุษย์ จาก ระบบสาธารณสุขโลก: สะพานมีหน้าตัดแคบเกินไป หรือมีตอม่อมากเกินไปในช่วงฤดูน้ำหลากระบายไม่ทัน อื่นๆ (ฝายน้ำล้น (ฝายประชาอาสา))

ระดับการกีดขวาง ปานกลาง คิดเป็น 30-70%

สภาพปัญหาการกีดขวางทางน้ำ	แนวทางและวิธีการแก้ไขปัญหาเบื้องต้น
บริเวณนี้มีท่อลอดเหลี่ยมมีหน้าตัดแคบ ทำให้เศษกิ่งไม้ วัชพืช และสิ่ง ปฏิกูล มาติด และมีฝายน้ำล้นชำรุดกีดขวางทางน้ำ ช่วงน้ำหลากทำให้เกิดน้ำท่วมด้านเหนือ	ข้อมูลพื้นที่รับน้ำของตำแหน่งที่เกิดปัญหา A = 4.66 ตารางกิโลเมตร L0 = 7.34 กิโลเมตร H = 250 เมตร C = 0.25 tc = 1.13 ชั่วโมง l = 60 มิลลิเมตร อัตราการไหลสูงสุด = 11.66 m <sup>3</sup> /s Return period = 10 ปี
	รื้อถอนฝายเดิมและก่อสร้างฝายน้ำล้นบริเวณดังกล่าวใหม่ ควรเป็นฝายน้ำล้นที่มี ประตูระบายน้ำเนื่องจากอยู่ใกล้กับสะพาน ส่วนท่อลอดดังกล่าวพอที่จะรองรับน้ำหลากได้ควรขุดลอกเอาตะกอนทราย และเศษกิ่งไม้ออกก่อนฤดูน้ำหลากใน ทุกๆปี
