ข้อมูลสภาพปัญหาและแนวทางการแก้ไขปัญหาเบื้องต้น
ของตำแหน่งการกีดขวางทางน้ำ จังหวัดเชียงราย

รหัสตำแหน่งกีดขวางที่: CR0305009001

ชื่อลำน้ำ ห้วยน้ำริน
หมู่บ้าน หมู่ที่ 9 ใหม่ดอนแก้ว

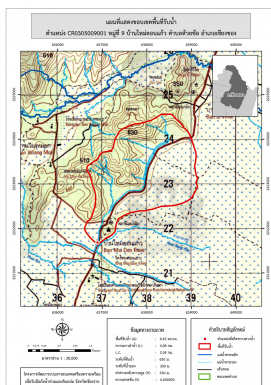
> โดยมนุษย์ จาก ระบบสาธารณสุขโคก: ท่อลอดถนนที่ตัดลำน้ำมีขนาดเล็กเกินไประบายน้ำหลากไม่ทัน

สภาพปัญหาการกีดขวางทางน้ำ	แนวทางและวิธีการแก้ไขปัญหาเบื้องต้น
เป็นลำห้วยไหลมาจากภูเขาที่มีท่อลอดกลมเส้นผ่านศูนย์กลาง 1.00 เมตร จำนวน 2 ช่อง ลอดได้ถนนไม่สามารถระบายน้ำหลากได้ทันทำให้เกิดน้ำเอ่อท่วมถนน	ข้อมูลพื้นที่รับน้ำของตำแหน่งที่เกิดปัญหา A = 4.45 ตารางกิโลเมตร L0 = 4.08 กิโลเมตร H = 330 เมตร C = 0.3 tc = 0.52 ชั่วโมง l = 90 มิลลิเมตร อัตราการไหลสูงสุด = 11.13 m ³ /s Return period = 10 ปี
	เปลี่ยนชนิดท่อจากท่อกลมเป็นท่อลอดเหลี่ยมให้สามารถรองรับปริมาณน้ำ หลากสูงสุดได้มีขนาด กว้าง 1.50 เมตร สูง 1.50 เมตร จำนวน 2 ช่อง ความลาดชันท้องน้ำ 0.040
